# 17 Jahre Stadtsanierung Friedrichroda 1991–2008

Stadt Friedrichroda

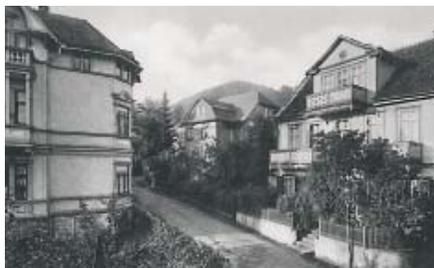
*Historisches Foto von der Gartenstraße 1, Villa Backhaus, errichtet 1854 – rechts im Bild*

Ein Beispiel der Bebauung, die für die Unterbringung von Kurgästen konzipiert, gebaut und genutzt wurde, war die Gartenstraße 1. Der Grundriss ermöglichte den separaten Zugang zu allen Räumen.

Die bequeme Gästeunterbringung war oberstes Ziel. Die Sicht ins Tal war von

den Holzbalkonen aus besonders zu genießen. Der hangseitige Gebäudeabschnitt und diverse Nebengelasse dienten der Versorgung.

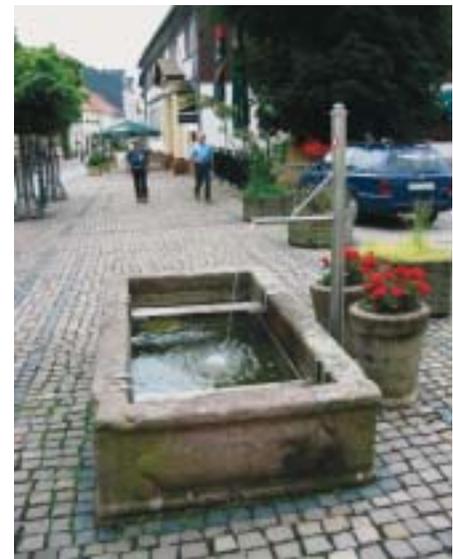
Der Laufbrunnen nach historischem Vorbild

Weiterhin ist es gelungen, an einzelnen Fassaden Klettergehölze zu pflanzen, eine charmante Auflockerung der Straßensituation. Markant sind die einheitlichen Elemente der Stadtmöblierung, im Farbton stahlglimmer anthrazit. Ein kleiner Laufbrunnen wurde am oberen Ende der Hauptstraße aufgestellt, an Stelle eines historisch nachgewiesenen Brunnens, der in der dicht frequentierten Fahrstraße über Jahrzehnte keinen Platz mehr hatte.

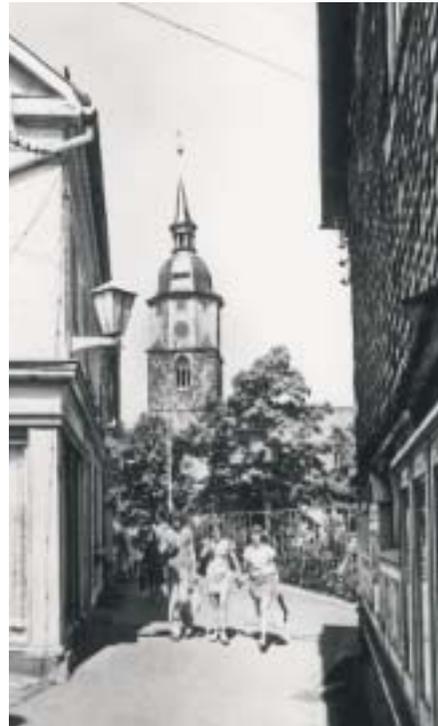
Kirchgasse, historisch, vor der Sanierung

**Ausgangssituation:** Nebenstraße im historischen Stadtkern, Verkehrsbelastung besonders an der Engstelle zum Kirchplatz störend, desolante Infrastruktur, keine Bäume im Straßenraum vorhanden, dringender Bedarf der Neuordnung und Aufwertung, stark sanierungsbedürftig, sehr unterschiedlich gestaltete Grundstückseinfriedungen, Toranlagen

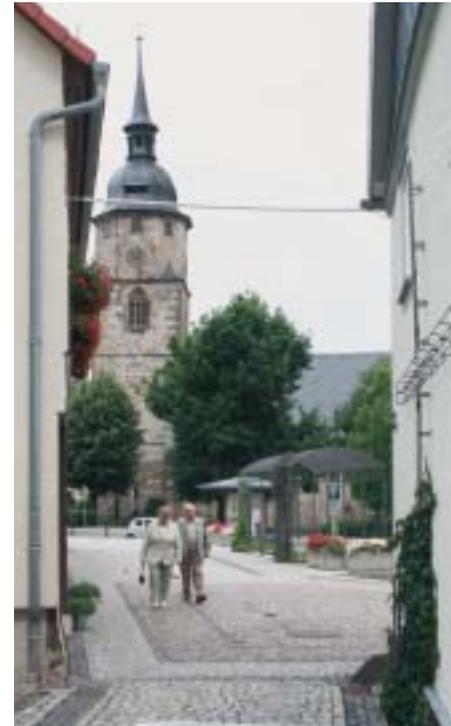
Kirchgasse, nach der Sanierung

**Ausführung:** analog der Hauptstraße, besonders hervorzuheben sind die Doppelreihe der Mehlbeeren, der kleinkronigen Bäume, die gut verträglich sind zum Klima in der Mittelgebirgsregion, eine Wetterstation und ein Hüpflockenspiel, das immer wieder seine begeisterten Nutzer findet, auch wenn den Anliegern die Töne schon gut bekannt sein dürften.

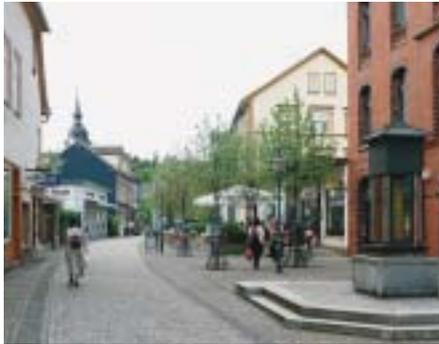
*Kirchgasse nach der Sanierung mit Wetterstation*

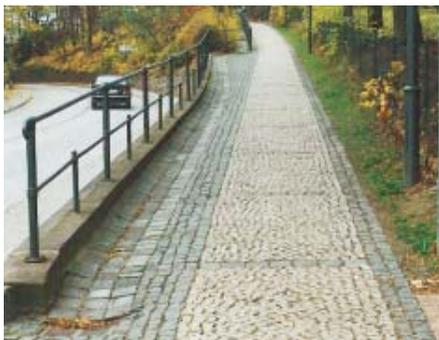
**Ausgangssituation:** sanierungsbedürftiger Fußweg incl. desolatem Geländer und Beleuchtung

**Ausführung:** Verwendung von Gestaltungsthemen und Materialien, die aus Fußgängerzone vertraut sind: Kleinpflaster in Kalkstein, gegliedert durch Basaltgerinne und -absätze, Geländer passend zur Kurarchitektur mit angemessener Beleuchtung, insgesamt ein kultivierter Fußweg

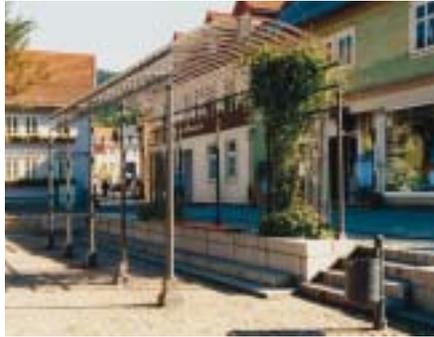
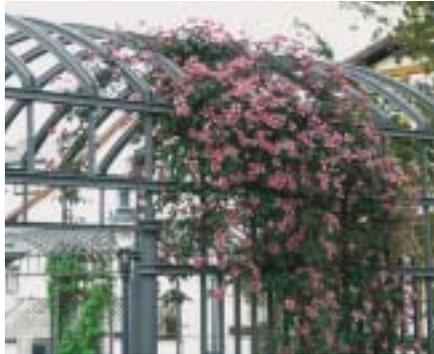
*Mit Waldrebe Clematis montana berankte Pergolen mit „beschattetem Fuß“ in Form von Storchschnabel*

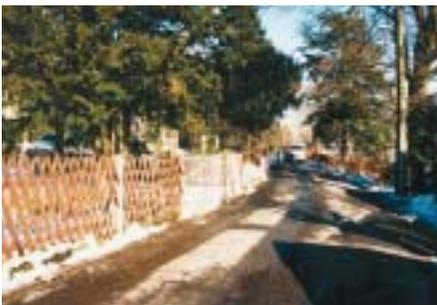
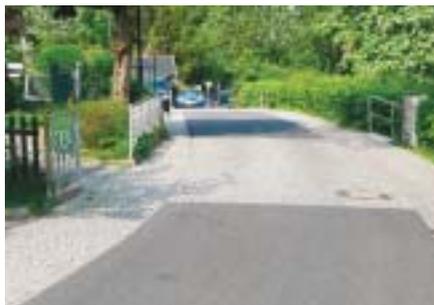
*Die Wilhelmstraße vor und nach der Sanierung*

**Ausführung:** Mischverkehrsflächen, Randbereiche, Stellplätze und Gerinne in Naturstein, fußläufige Vernetzung mit Perthesweg, beispielhafte Natursteinmauern, schlichte Metall- bzw. Holzzäune, Pflanzungen von Laubgehölzen akzentuieren den Straßenraum

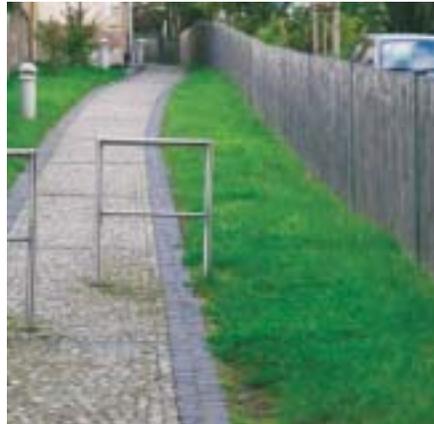
*Fußweg zum Perthesweg*

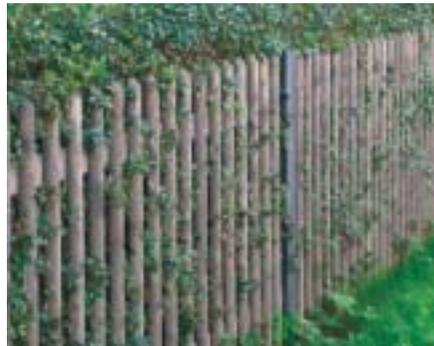
*Beispielhafter Holzstaketenzaun*

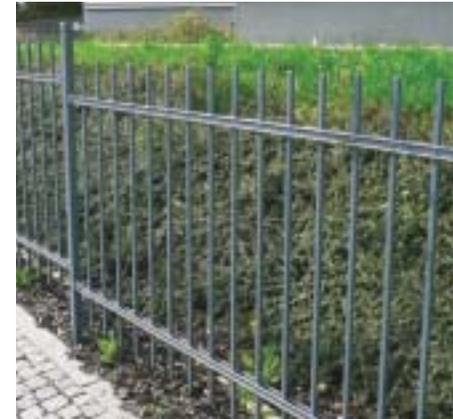
*Beispielhafter Metallzaun mit Oberfläche Stahlglimmer anthrazit*

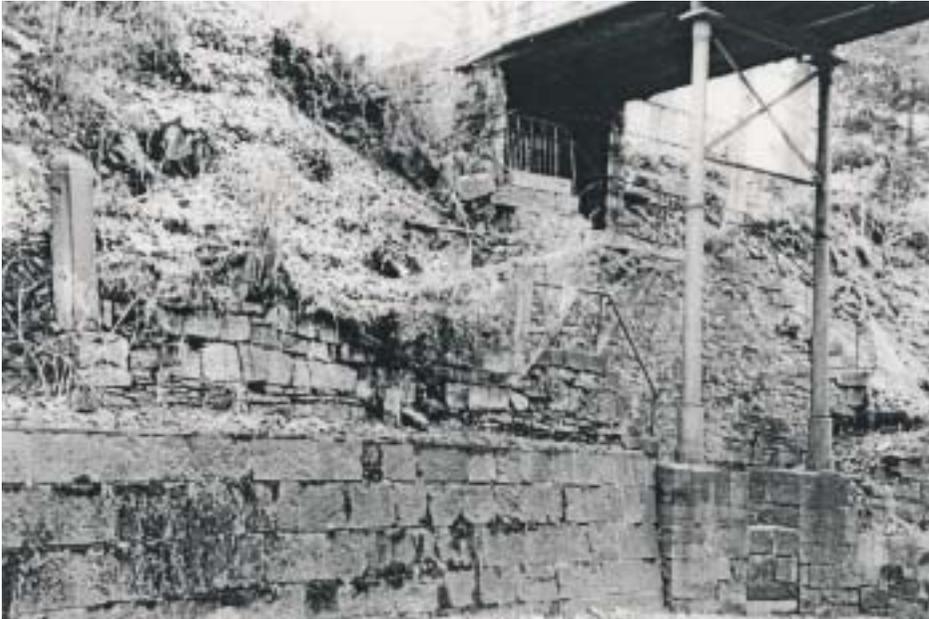
Der Metallbrückenkörper einschließlich der Säulen, die Metallbrüstungsgitter der südwestlichen Treppenanlage, die Natursteinkonstruktion der Treppenanlagen und der Stützmauern folgten einem historischen Gestaltungskonzept, in welches zum Teil klassisches Formgut, insbesondere im Bereich der Brückenanlage, Brüstungsgitter und Säulen (Palmetten, korinthische Kapitellformen) einfloß. Die historische Brückenanlage war ursprünglich in den Stützmauer- und Podestbereichen aus Bruchsteinmauerwerk errichtet worden. Hierzu wurde einheimisches Rotliegendes Material verwendet. Die Blockstufen und die bekleideten Brüstungssockel waren aus gleichem Material, jedoch in steinmetzmäßiger Werksteinaufbereitung gefertigt.

Im Bereich der Treppenanlage war in die Brüstungsgitter des zweiten Treppenpodestes, aus Metall gefertigt, die Inschrift „Seebachsbrücke 1879“ eingefügt. Ebenso befand sich im Bereich des nordöstlichen Brückenwiderlagers, unterhalb der Säulen, eine Marmortafel mit den Initialen der Einweihungsfeier in Blattgold ausgelegt. Im Zeitraum von 1879 bis 2005 kam es sowohl an der Brückenanlage, als auch an der Werksteinkonstruktion, insbesondere an der Treppenanlage der südwestlichen Straßenböschung zu erheblichen Verschleißerscheinungen. Ursachen hierfür waren natürliche Verwitterungsprozesse, insbesondere die Metallkonstruktion und den Werkstein betreffend, der

*Brücke vor der Sanierung*

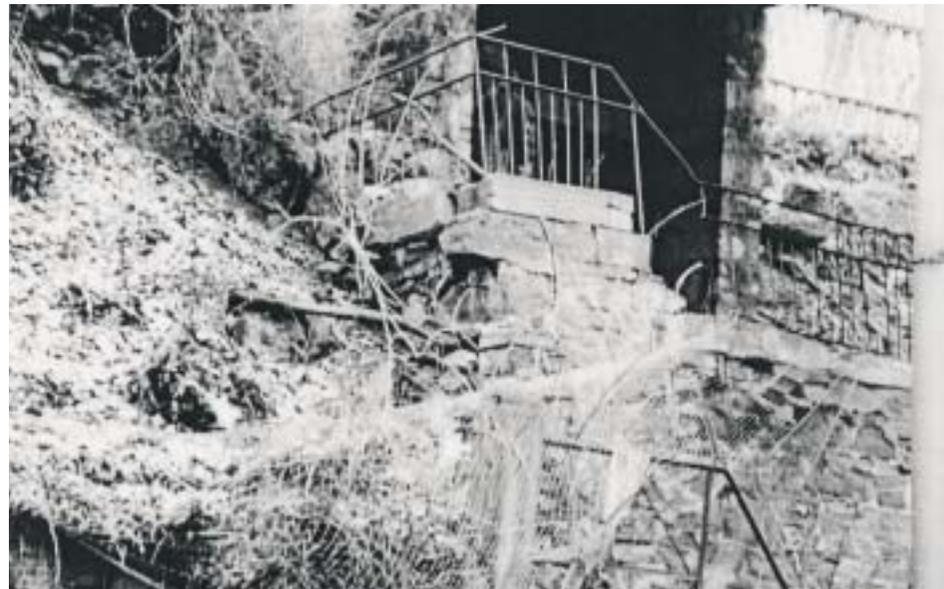
stetig anwachsende, unmittelbar unterhalb der Brücke und an den Treppenanlagen vorbei führende Straßenverkehr, mangelnde Baupflege und Erdstoffumlagerungen im Bereich der sehr steilen Straßenböschungen. Im Ergebnis dieses erheblichen Verschleißes musste die Treppenanlage bereits in den 60er Jahren des 20. Jh. stillgelegt werden. Wie die Bestandserfassungen aus den Jahren 2004 und 2005 erkennen lassen, waren der überwiegende Teil der Schwergewichtsmauern und alle Treppenläufe vor allem durch Schubkräfte stark verformt bzw. zum Einsturz gebracht. Es entstanden starke Ausbauchungen und erhebliche Gefügelockerungen im Bereich der Mauerzüge sowie starke Verformun-

gen, Einstürze und Totalverluste der Treppenläufe. Mauern glitten zum großen Teil am Hang ab, folglich entstanden erheblichen Schäden an den Metallbrüstungsgittern in Form von Deformierungen, Abbrüchen und Totalverlusten.

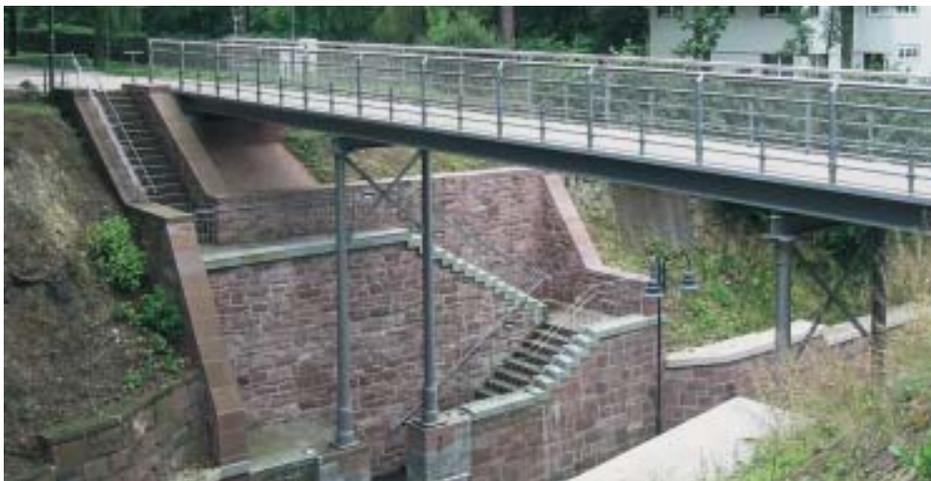
**Verwendete Materialien:** Für Rekonstruktion der Treppenanlage wurde einheimisches Rotliegendes Material verwendet, zu 80% durch Aufarbeitung von Altmaterial. Für die Stützmauern wurde Bruch-

Die Seebachsbrücke nach der Sanierung

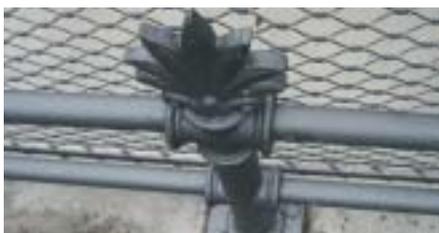
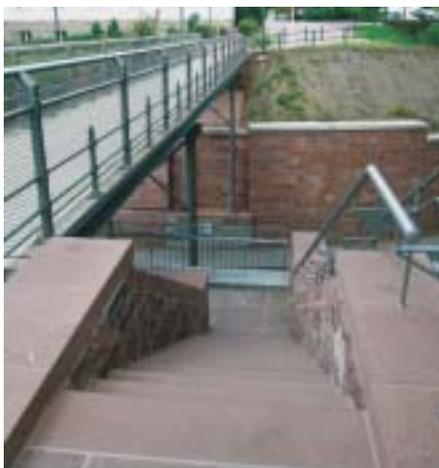
steinmaterial verwendet, für die Treppelläufe und Podeste Werkstein. Die gesamte Natursteinkonstruktion wurde als Verblendmauerwerk zum großen Teil selbsttragend mit zusätzlichen Verankerungen vor und auf einer Betonunterkonstruktion errichtet. Zum Versatz und zur Verfügung der Werksteinkonstruktion wurden ausschließlich hochsulfatbeständige Mörtelsysteme zum Einsatz gebracht, um eine weitestgehende Resistenz gegenüber der unvermeidbaren Belastungen aus Auftausalzen zu erreichen.

Die Brüstungsgitter aus Metall erhielten sicherheitstechnisch bedingt Erhöhungen und Zusatzkonstruktionen.

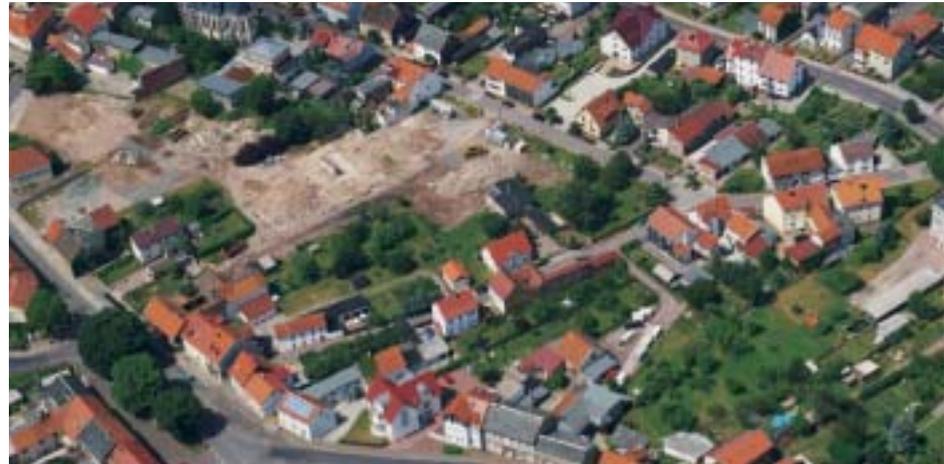
Luftaufnahme aus 2006

am zentral gelegenen, innerstädtischen Standort zwischen Marktstraße, Friedrichsplatz, Struthsgasse und August-Eckardt-Straße (Neue Mitte) und Umzug der Stadtbetriebe aus der Innenstadt in die Bahnhofstraße 52 in 2002

2005/2006 erfolgte der Abbruch der ehemaligen Stadtbetriebe und des ehemali-

gen Hotels Tourist. In einem Teilbereich von ca. 2.000 m<sup>2</sup> entstand übergangsweise ein Parkplatz mit 2 Bus- und 52 PKW-Stellplätzen.

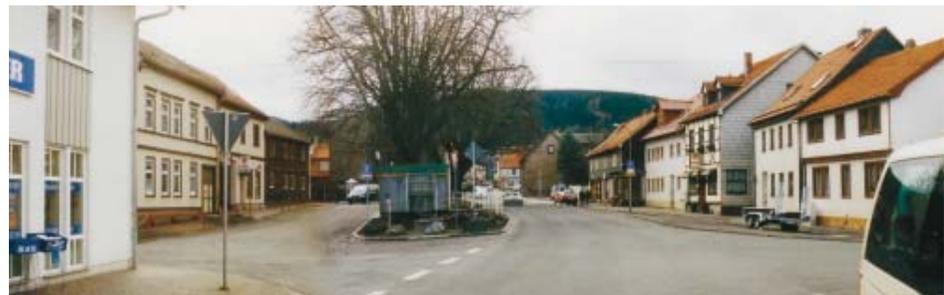
Der Friedrichsplatz vor der Sanierung 2006

rung Schilfwasser im Bereich des Friedrichsplatzes als wasserbauliche Anlage und Gewässer II. Ordnung unter Einbeziehung des Mühlgrabens, Verbesserung Wasserführung Schilfwasser als Lebensraum für Fischbestand, Erneuerung Fremdwasserableitung im Bereich Köhlergasse, Grundhafter Ausbau und oberflächenmäßige Umgestaltung Köhlergasse.

2. BA Sanierung Schilfwasser im Bereich des Friedrichsplatzes, Baubeginn Juli 2007, Geplantes Bauende Juli 2008  
Grundhafte Sanierung der Mauer hinter dem sg. Schööläng, d.h. Stützkonstruktion aus Beton und Verkleidung mit Naturstein Baubeginn: Juni 2008.

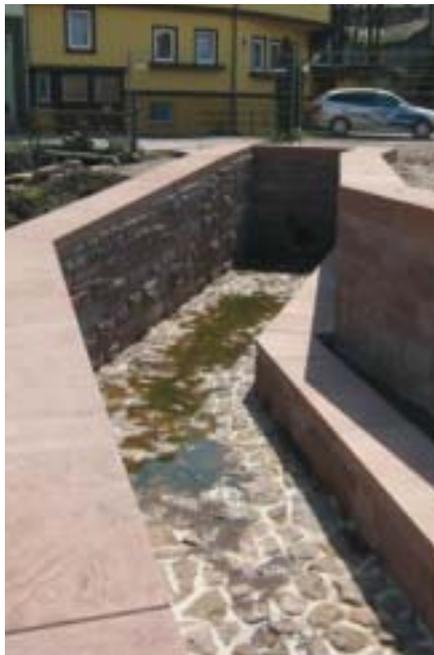
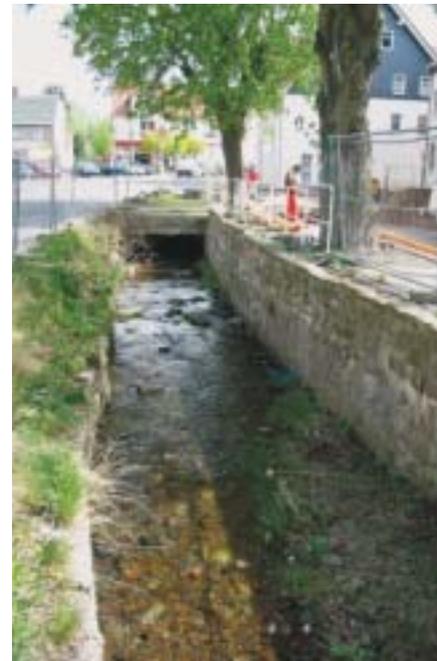
*Das Schilfwasser am Friedrichsplatz vor der Sanierung, April 2007*

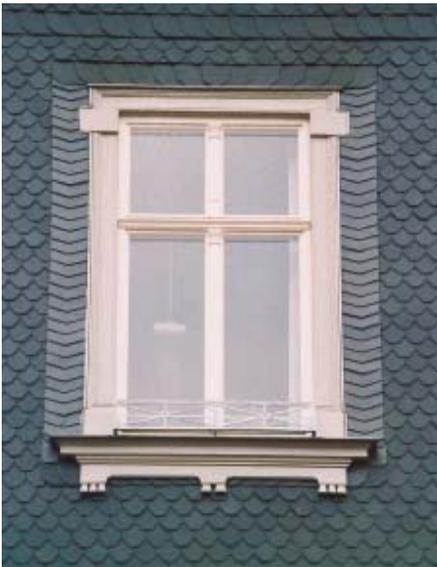
*Fensterdetail mit reich gegliederter, typischer Holzbekleidung (links), der ehemals offene Durchgang zur Tabarzer Straße vor der Sanierung (Mitte), das sanierte Rathaus mit neuem Anbau (rechts)*

kleinformatische Naturschieferverkleidung. Zur Gliederung dieser Fassaden sind Orte und Gebinden aus Naturschiefer um die Öffnungen der Fenster und Türen verwendet. Am Giebel zur Tabarzer Straße befindet sich eine mineralische Putzfassade. Das Gebäude ist insgesamt reich gegliedert, besitzt Holzveranden mit verglasten Öffnungen, Holzfenster und kassettierte Holztüren mit profilierten Futtern und

Bekleidungen, Kassettierungen im Brüstungsbereich der Veranden, profilierte Giebelfelder, Außentreppen und Sockel aus Naturstein, einen einladenden Hofbereich mit Sitzgelegenheit im Grünen. Der Anbau anstelle desolater Altsubstanz wurde zurückhaltend modern und zeitgemäß entworfen. Ein Gründach wertet die Verbindung zwischen Alt- und Neubau auf.

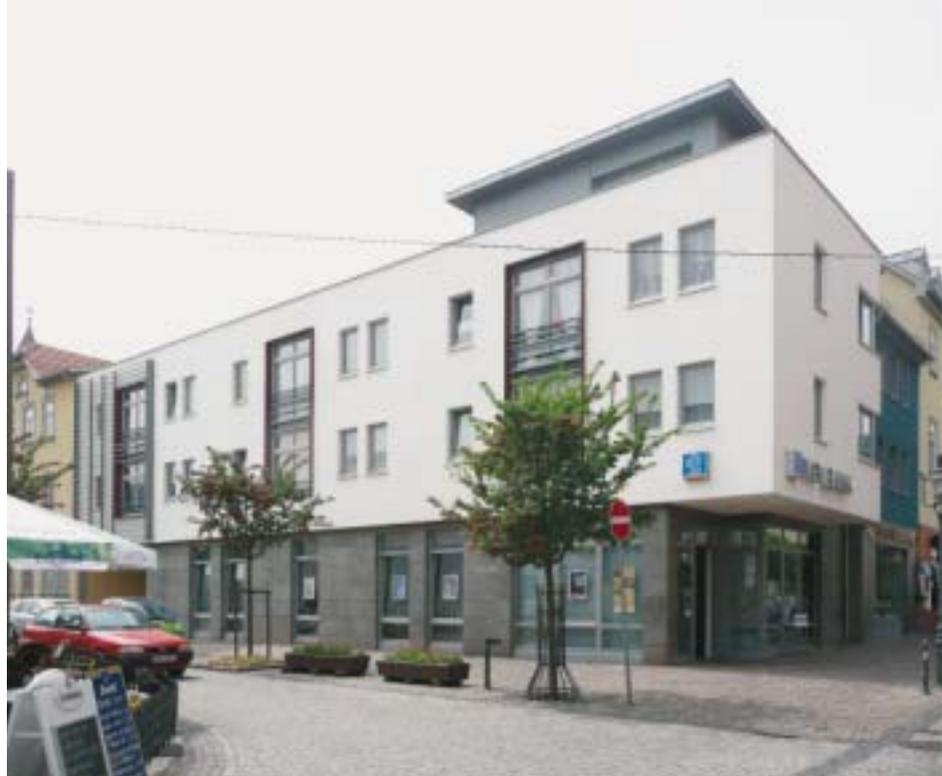
Im Neubau Hauptstraße 36 wurde das Erdgeschoss zunächst als Verkaufseinrichtung geplant, der Ausbau erfolgte jedoch konkret nach den Vorstellungen des jetzt ansässigen Kreditinstitutes. Für die Obergeschosse war Planungsziel die Herstellung von kleinen Wohnungen für Interessenten, die im Stadtzentrum leben möchten. Die gewählte Außengängerschließung resultiert aus dem schmalen Grundstückszuschnitt und dem Wunsch, möglichst alle Wohnungen mit dem Aufzug zu erreichen. Der Naturstein an der Erdgeschossfassade der Hauptstraße 36 unterstreicht den wer-

*Neubau der Hauptstraße 36*

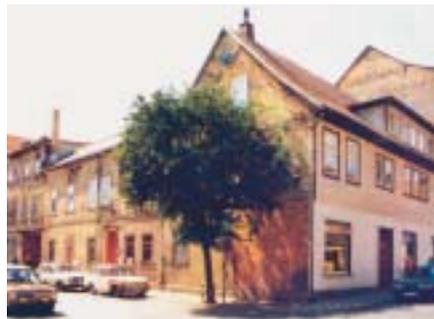
*Hauptstraße 36 vor dem Abriss*

Die gelungene Verbindung von Neu und Alt präsentiert sich an markanter Stelle an der Kreuzung der Hauptstraße mit der Schillerstraße. Es entstand ein datierbarer, moderner Neubau an Stelle nicht sanierungswürdiger, kleinteiliger Bestandsobjekte.

Bei der Realisierung dieses Projektes wurde eine aufwändige Tiefengründung mit Berliner Verbau erforderlich.

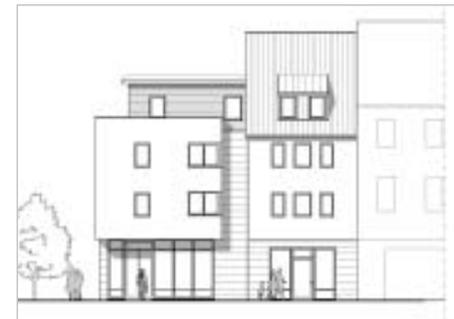
*Planungsunterlagen, Ansicht Hauptstraße*

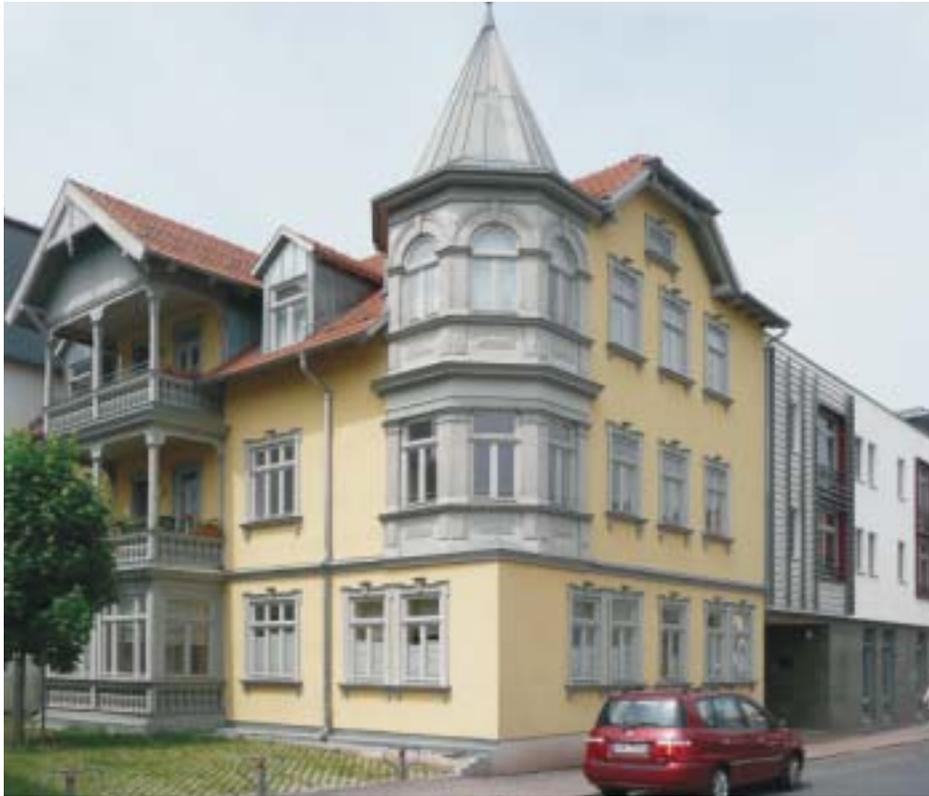
*Schillerstraße 2 nach der Sanierung*

Mit der Schillerstraße 2 wurde ein vorhandenes, jedoch dem Verfall anheimgestelltes Wohn- und Geschäftshaus saniert: ein verputzter Fachwerkbau mit aufwändigem Fassadenschmuck in Form von verglasten Veranden, Gesimsen und profilierten Bekleidungen.

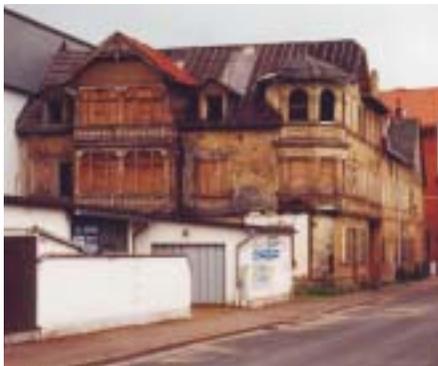
*Schillerstraße 2 vor der Sanierung*

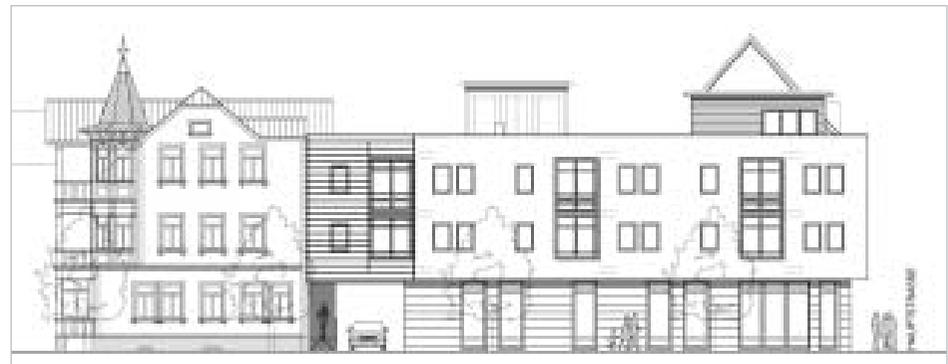
*Planungsunterlagen, Ansicht Schillerstraße*

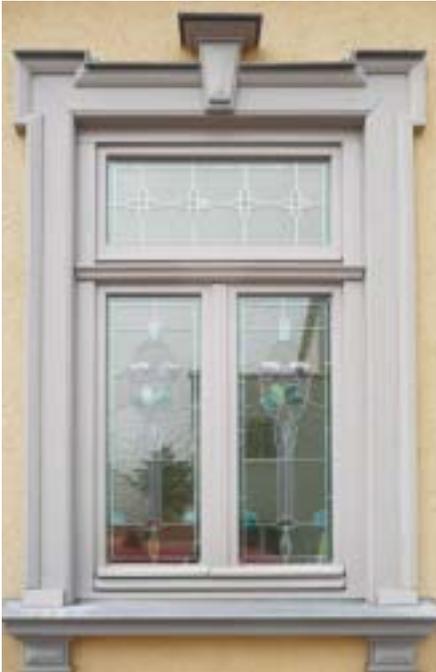
*Bleiverglastes Fenster in der Schillerstraße 2*

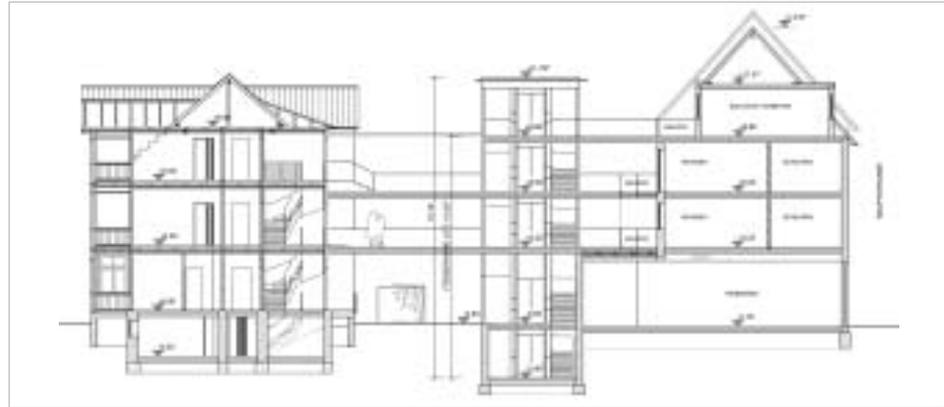
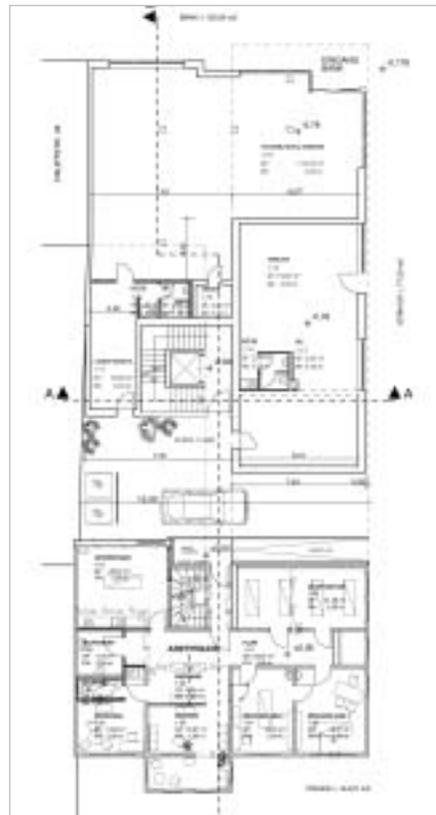
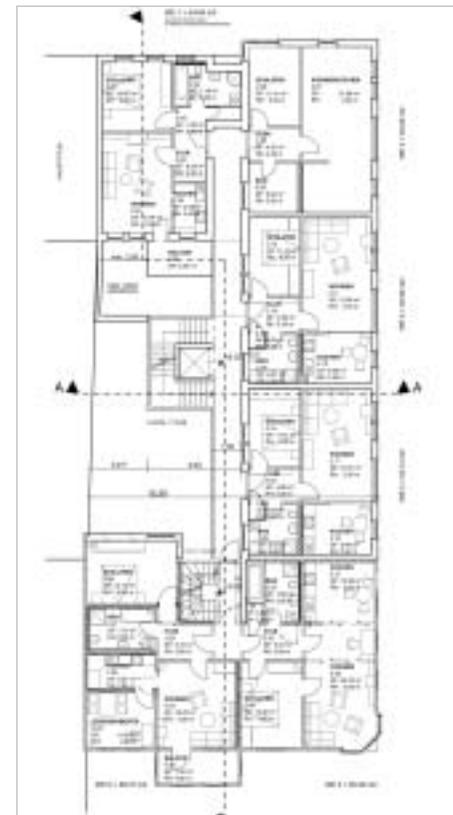
*Planungsunterlagen: Schnitt (rechts), Grundriss Erdgeschoss (unten links) und Grundriss 1. Obergeschoss (unten Mitte)*

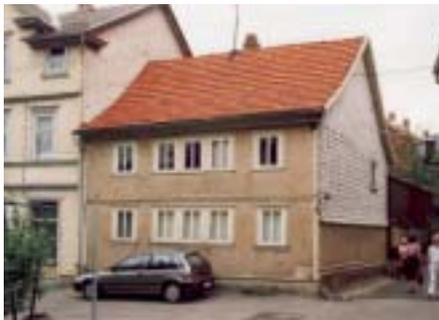
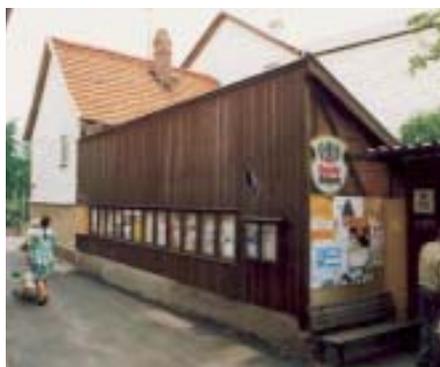
Marktstraße 15 – Touristinfo

*Das Gebäude vor der Sanierung, Ansicht Kirchplatz (o.), Ansicht Kirchgasse (u.)*

Historisches Wohnhaus in desolatem Zustand vor der Sanierung, besonders markant ist die Ecksituation zwischen Kirchgasse und Marktstraße/Kirchplatz. Ein Verzicht auf Bebauung an dieser Stelle war nicht denkbar, statt dessen eine Gemeinbedarfsnutzung nahe liegend, auch wegen der zentralen Lage im Stadtkern: inzwischen langjähriger Sitz des jetzigen Kur- und Tourismusamtes, des Kneipp-Bundes Landesverband Thüringen e.V. und des Sanierungsbüros der Stadt Friedrichroda.

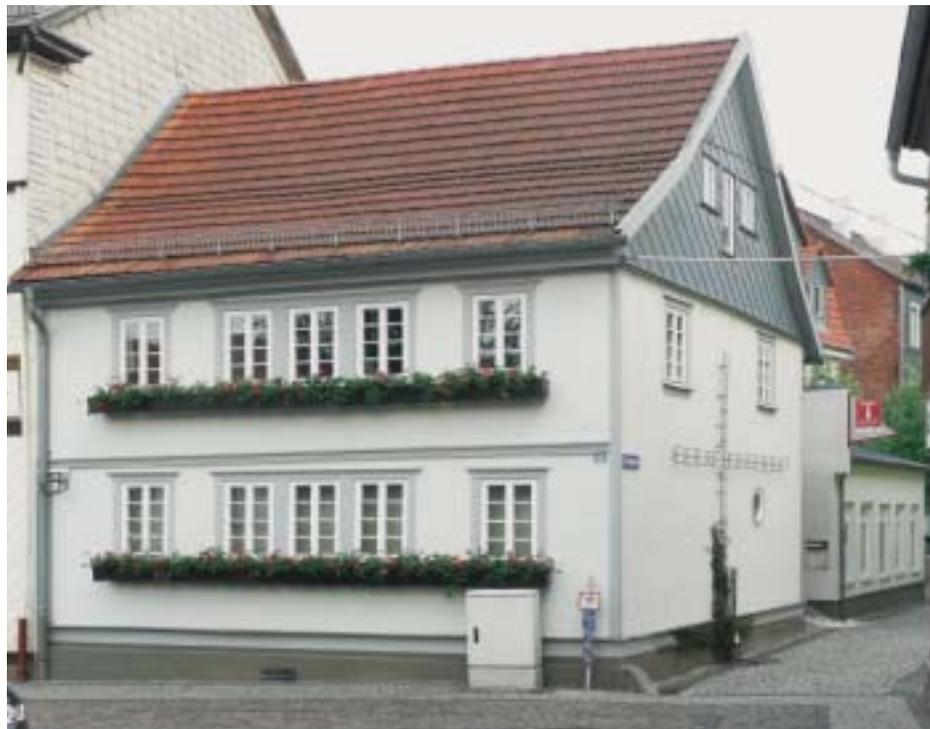
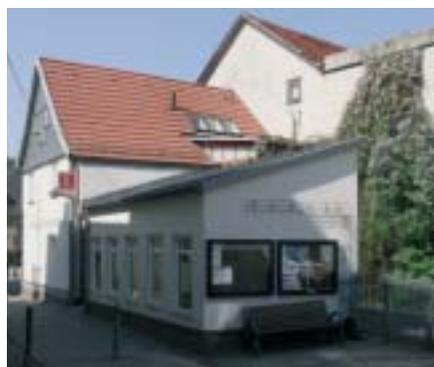
*Das Gebäude nach der Sanierung, von denselben Standorten aus fotografiert*

**Besonderheiten:** Verbundfenster aus Holz, Fassadenschmuck durch Holzbekleidungen, Gründach auf hofseitigem Anbau, kleine Hofsituation mit reicher Fassadenbegrünung durch Clematis, reich blühend im Frühjahr.

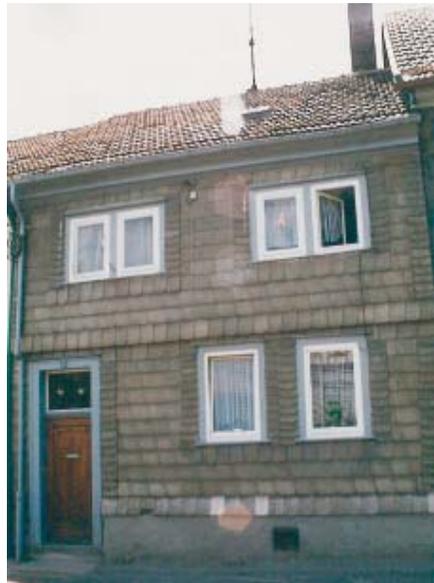
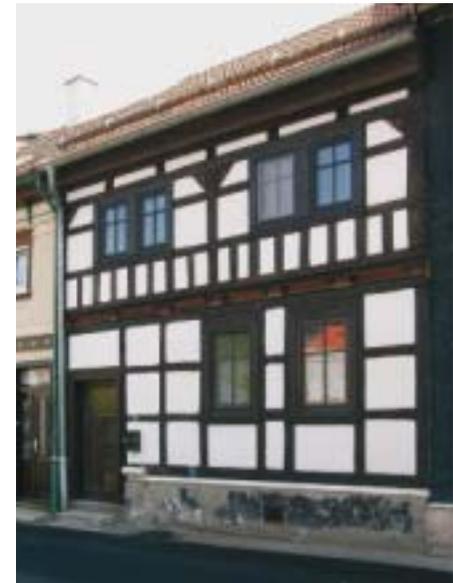
## Bachstraße 10

Umfassende Sanierung als Sichtfachwerk mit reich gegliederten Balkenköpfen über dem 1. OG, Türen und Fenster gegliedert aus Holz, Fensterbekleidungen

*Vor und nach der Sanierung*

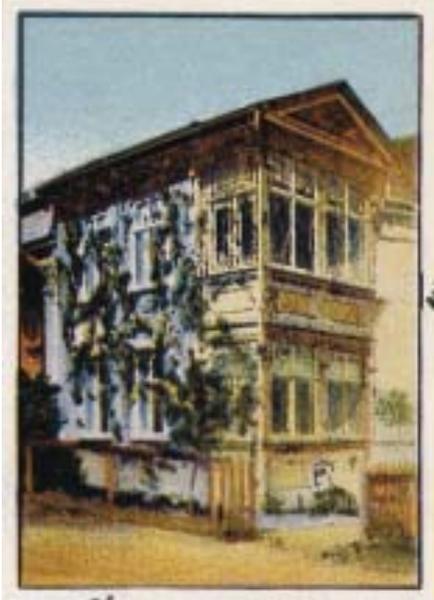
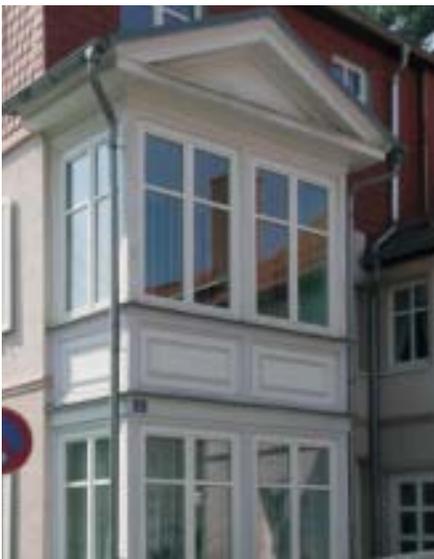
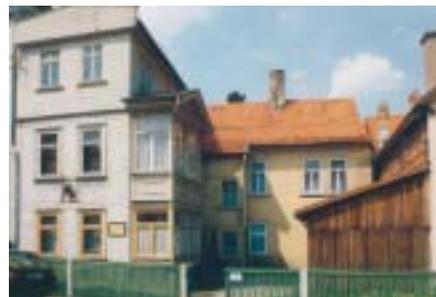
Zwei- bis dreigeschossiges Gebäudeensemble: umfassende Sanierung, auch des prachtvollen, typischen Wintergartens, Einbau von gegliederten Holzfenstern und -türen, Wiederherstellung von feingliedrigen Fensterläden, gestaltete Putzfassade in Pastelltönen, Eindeckung des Daches mit naturroten Tonziegeln

*Haus Stiebritz auf einer historischen Postkarte (oben links), das Gebäude nach der Sanierung (oben rechts), die Glasveranden nach der Sanierung (unten links) und das Gebäude, wie es vor der Sanierung aussah (unten rechts)*

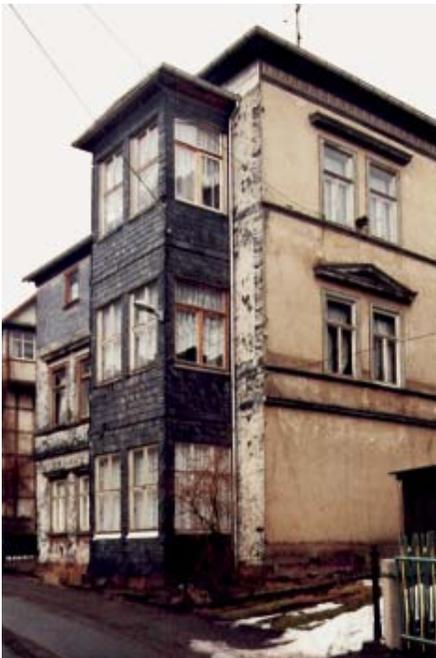
Desolates Fachwerkgebäude mit Naturschieferverkleidung und reichen Gliederungselementen vorher, umfassende Sanierung, gegliederte Putzfassaden des Hauptbaukörpers mit Gesimsen und Bekleidungen, ehemaliger Wintergarten als Bauteil mit Naturschieferverkleidung hervorgehoben, gegliederte Holzfenster

*Zustand vor der Sanierung*

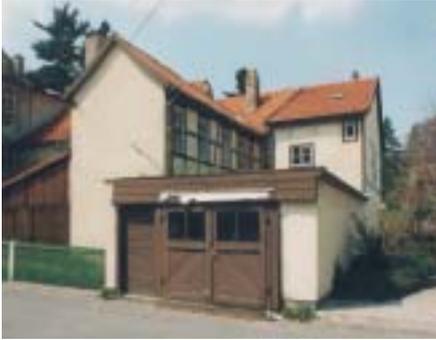
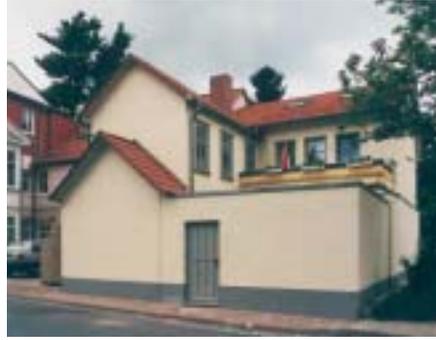
Gartenstraße 23

*Ansicht vor der Sanierung (links), nach der Sanierung Richtung Gartenstraße (Mitte) und Richtung Tabarzer Straße (rechts)*

Ensemble aus typischen Fachwerkgebäuden, Gesamtsanierung mit Erhalt der Nebengebäude und damit der Raumkante

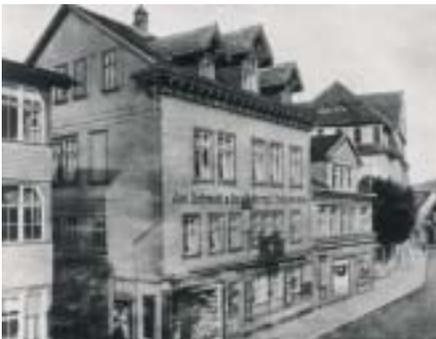
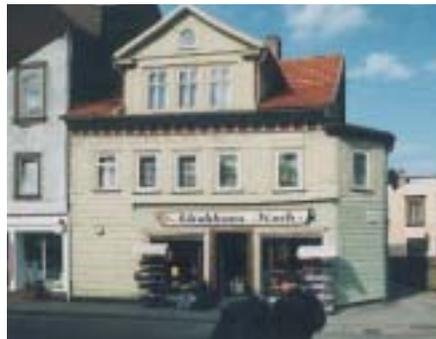
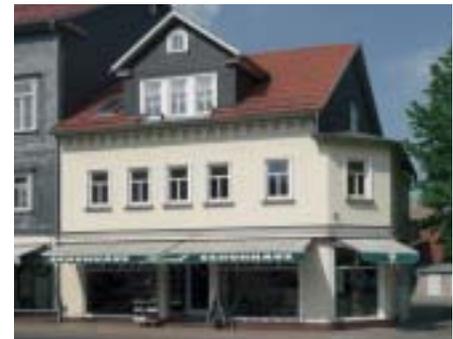
Marktstraße 4

*Historische Aufnahme mit dem Hotel „Gerth“ im Hintergrund (links), der Zustand vor (Mitte) und nach der Sanierung (rechts)*

Zweigeschossiges, für Friedrichroda typisch proportioniertes Fachwerkgebäude mit ehemals gestrichener Naturschieferverkleidung, umfassende Sanierung zu modernem Wohn- und Geschäftshaus, prägende Gestaltungselemente

wie gegliederte Holzfenster und -türen, gegliederte Fassaden, Balkenköpfe im Bereich des Traufgesimses, das Zwerchhaus und die Ziegeldeckung des Daches wurden wiederhergestellt.

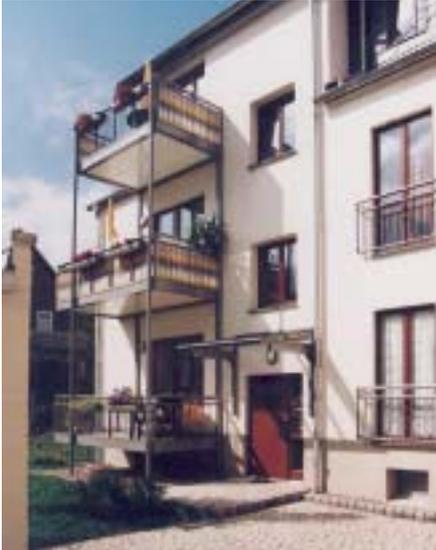
Die Hoffassade vor (unten) und nach der Sanierung (oben)

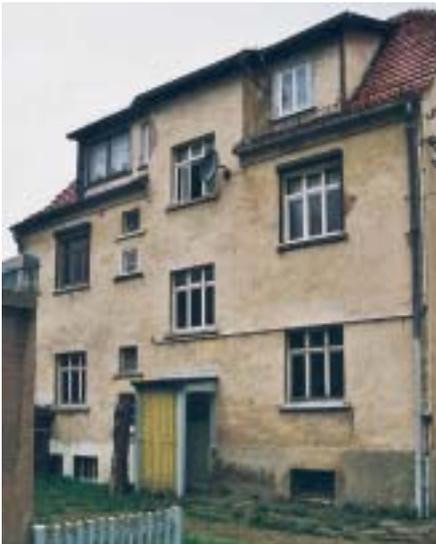
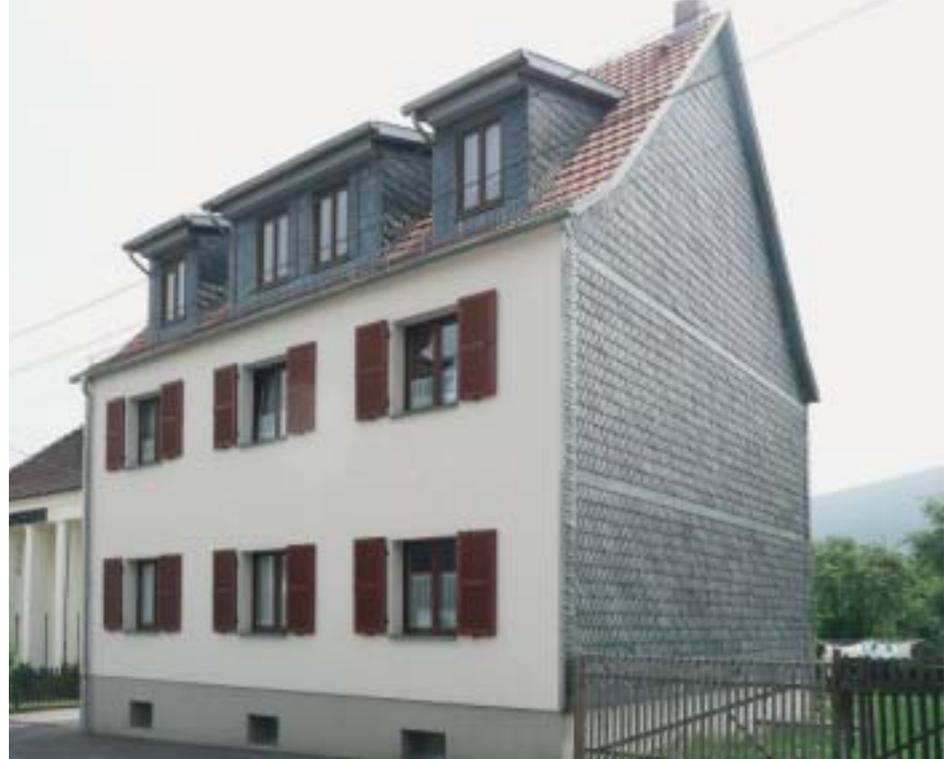
Vor (unten) und nach der Sanierung (oben)

Zweigeschossiges Wohnhaus mit ausgebautem Dachgeschoss hatte sehr hohen Sanierungsbedarf, im Rahmen der Gesamtsanierung wurde die breite Schleppegaupe an der Straßenseite durch schmalere Gaupen ersetzt, die Westfassade erhielt wieder eine Naturschieferverkleidung, die schlichten Putzfassaden wurden durch Holzfensterläden an den mittig geteilten Holzfenstern aufgewertet, Balkone an der Gartenseite erhöhen die Wohnqualität

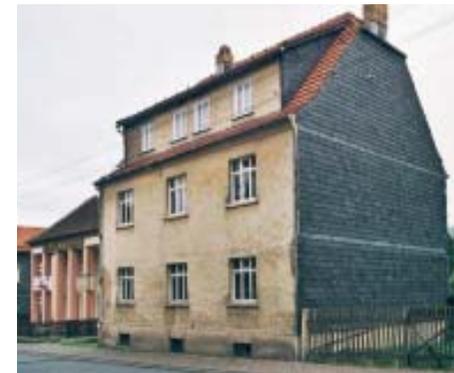
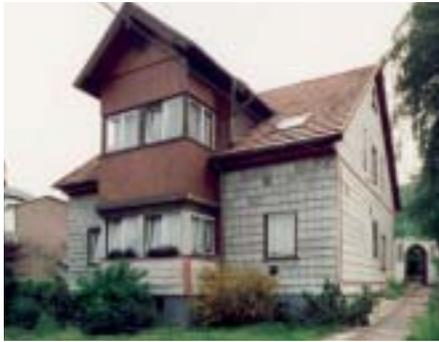
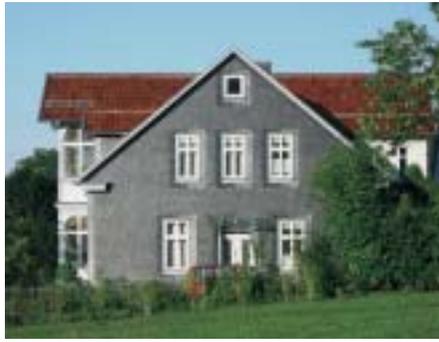
Unterer Schlossweg 2

Zustand vor der Sanierung (links) und nach der Sanierung (Mitte und rechts)

Wohnhaus als Einzeldenkmal, Umfassende Sanierung und dabei Wiederherstellung der bauzeitlichen Gliederungselemente, Ergänzung durch zeitgemäße Anbauten.

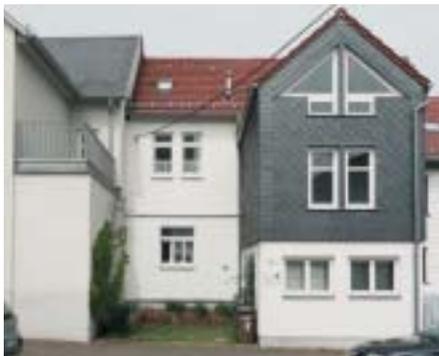
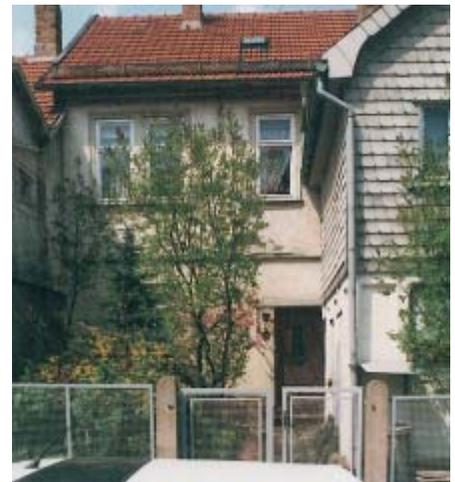
Gartenstraße 11

Zustand vor der Sanierung (rechts) und nach der Sanierung (links)

Zweigeschossiges innerstädtisches Gebäudeensemble, umfassende Sanierung für Wohn- und Büronutzung, Erneuerung des Anbaues und damit Nutzbarkeit des Dachgeschosses erreicht, Abschnitte von Putzfassaden und Naturschiefer wechseln sich ab, Gegliederte Holzfenster geben den Gebäuden ein unverwechselbares Gesicht.

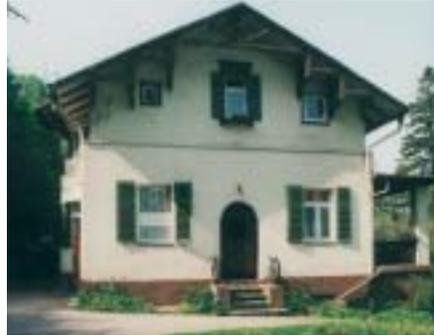
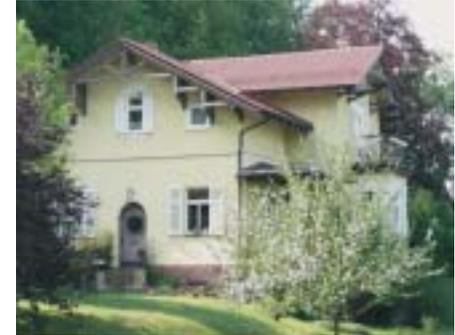
## Harksweg 4

Markanter einzelstehender Baukörper in Stadtrandlage mit zwei Nutzebenen, Sanierung der Fassade, der Fenster mit den typischen Fensterläden, der Außentüren, des Sandsteinsockels und der Eingangstreppe.

*Zustand vor (links) und nach der Sanierung (rechts)*

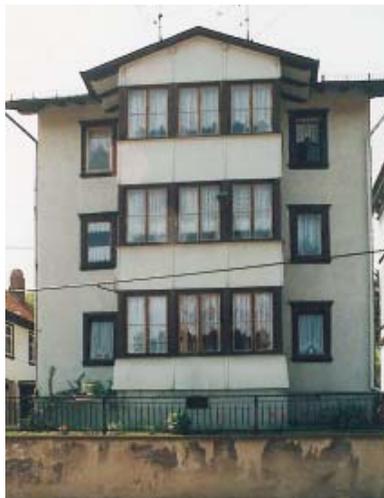
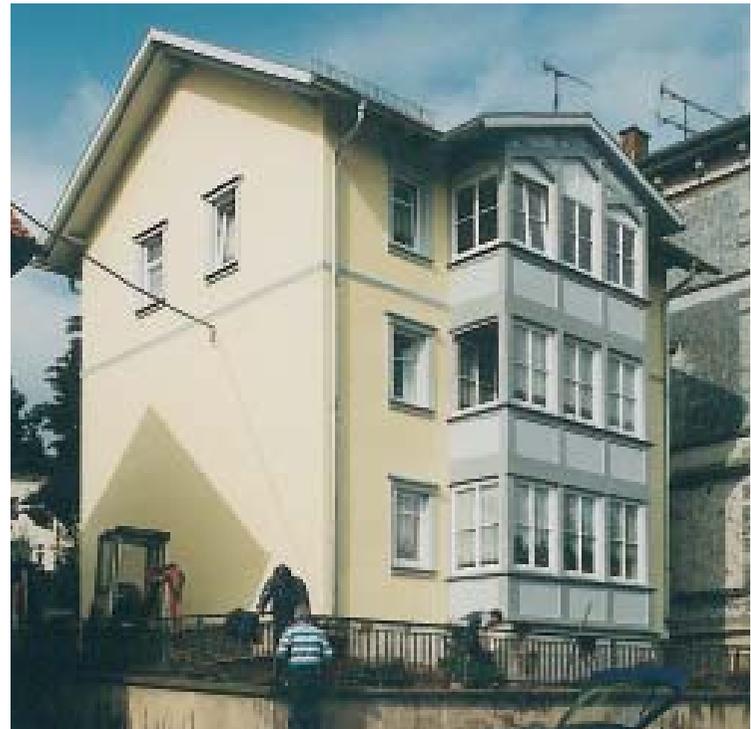
## Schweizer Straße 13

Innerstädtisches Mehrfamilienhaus, das nach umfangreichen Sanierungsarbeiten an Dach, Fenstern und Fassaden inclusive Wärmedämmung auch am talseitigen Wintergarten wieder die ursprüngliche Gliederung der Stützen und der Tragkonstruktion des Daches zeigt

*Zustand vor (links) und nach der Sanierung (rechts)*

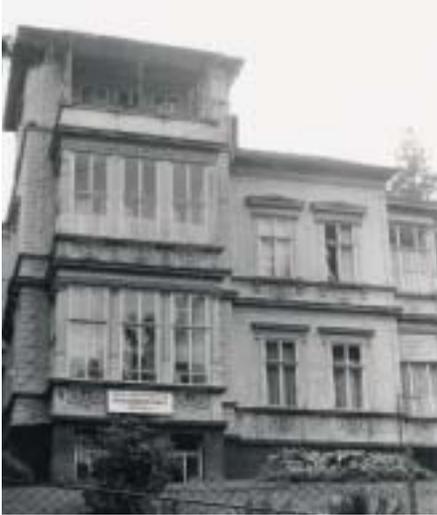
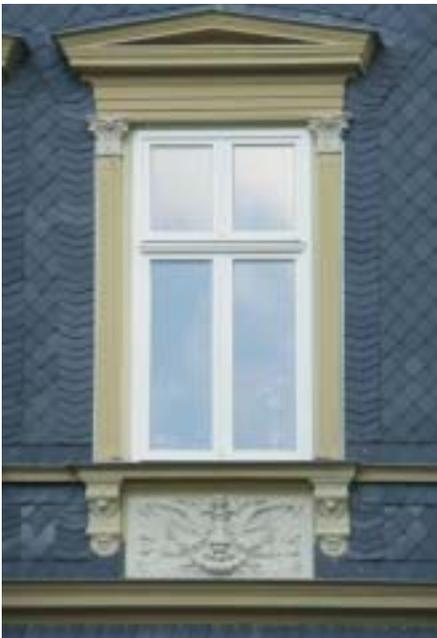
Einzelstehende denkmalgeschützte Villa an der nur bergseitig mit typischen Villen bebauten Stichstraße „Büchig“, deren Verlängerung als Wanderweg zur Marienglashöhle führt, Büchig deutet auf den ehemals besonders markanten Baumbestand von Buchen hin, die sich in den Villengärten noch heute finden und weithin wirken.

*Zustand vor des „Feierabendheimes“ vor der Sanierung (links oben) und nach der Sanierung (rechts), eines der schönen Fassadendetails (unten links)*

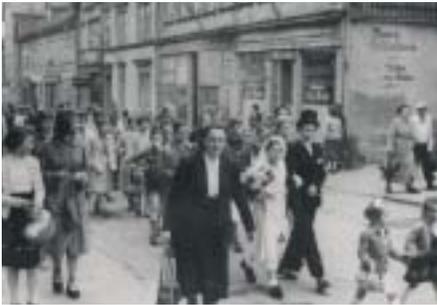
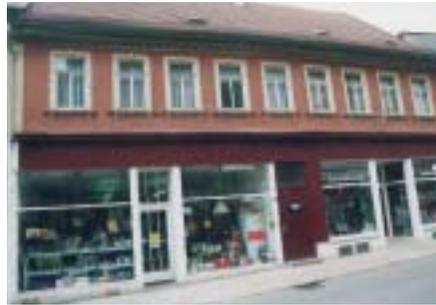
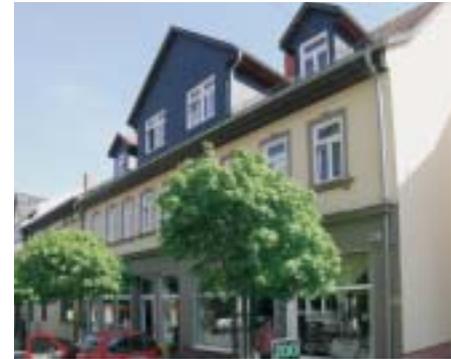
## Hauptstraße 42

Typisches Geschäftshaus in der Hauptstraße, Erneuerung der Dacheindeckung mit naturroten Ziegeln, Aufbau eines Zwerchhauses und von zwei Gauen jeweils in Naturschieferverkleidung,

Außenwände mit feinkörnigem Wärmedämmputz, Ausführung der Holzfenster zweiflügelig mit separatem Oberlicht, mit profilierten Bekleidungen, Wiederherstellung gliedernder Fassadenelemente.

*Das Gebäude auf einer historischen Aufnahme (links), vor (Mitte) und nach der Sanierung (rechts)*

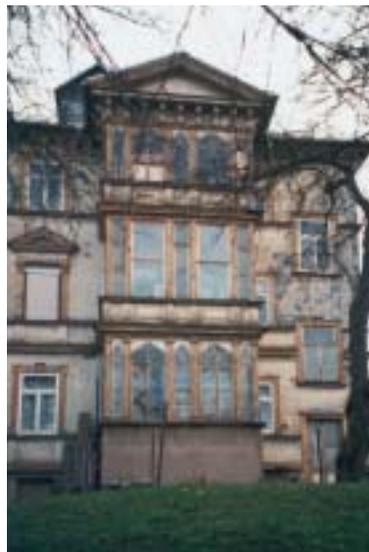
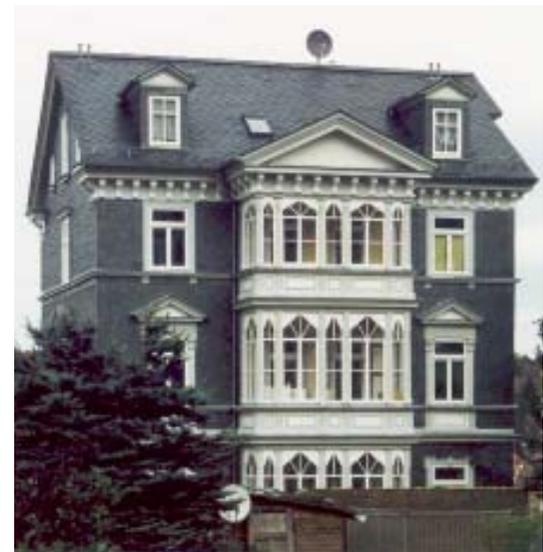
## Finsterberger Weg 6

Einzelstehende denkmalgeschützte Villa in städtischer Randlage, vor den umfangreichen Arbeiten hoher Sanierungsbedarf am Gesamtobjekt, Dacheindeckung und Fassaden in Naturschiefer ausgeführt, Ostfassade in mineralischem Glattputz, Wintergärten als stark gegliederte Holzkonstruktionen wiederhergestellt mit Gesimsen, Zierkonsolen im Dachabschluss, Traufgesimsen und Giebfeldern, Fenster- und Türbekleidungen sowie Fenster in Holz, diese als zweiflüglige Stulpfenster mit separat offenbarem Oberlicht

*Zustand vor (links) und nach der Sanierung (rechts)*
