# 17 Jahre Stadtsanierung Friedrichroda 1991–2008

Stadt Friedrichroda

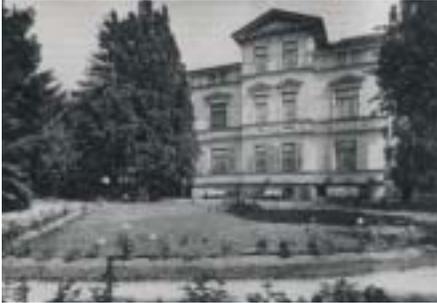
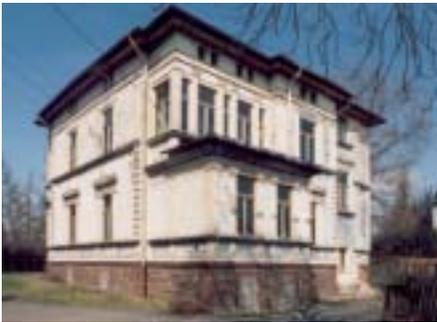
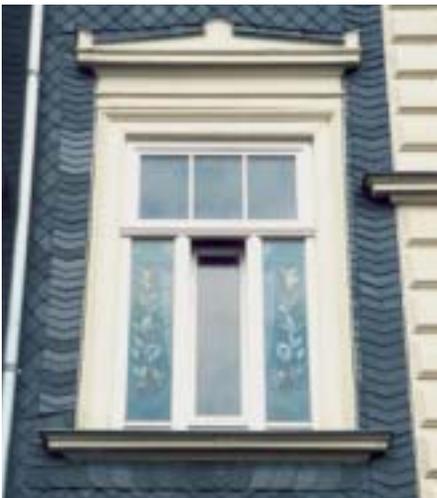
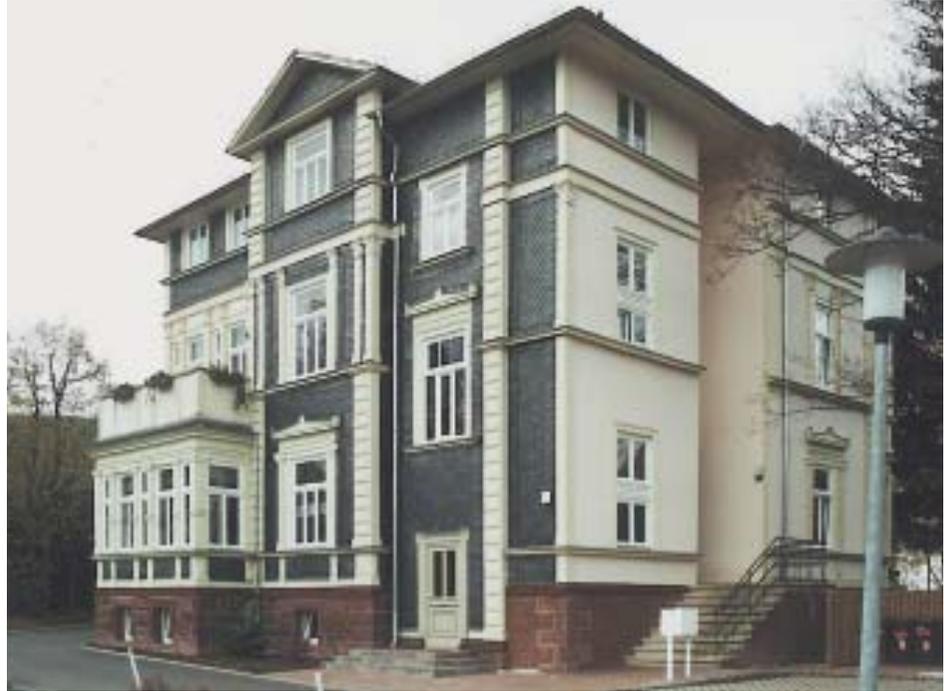
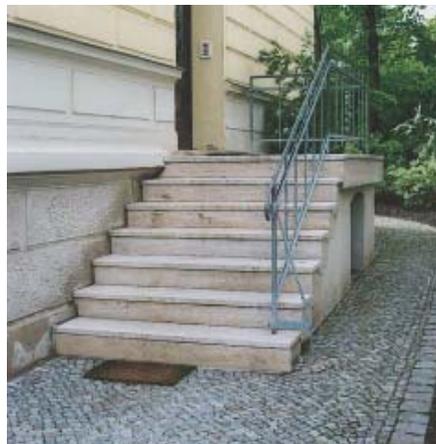
Beide Villen unmittelbar an die Kurzone angrenzend, wobei Nr. 2 ein geschütztes Einzeldenkmal ist, an beiden Objekten wurden umfangreiche Arbeiten vorgenommen zur Wiederherstellung und Ergänzung der bauzeitlichen Gestaltung an Dach, Fassaden, Fenstern, Türen und

*Perthesweg 2: Historische Aufnahme (links oben), Zustand vor der Sanierung (links Mitte), eines der schönen Fassadendetails nach der Sanierung (links unten), Gesamtansicht nach der Sanierung (oben), Hauseingangstreppe (Mitte)*

Gliederungselementen; bei Perthesweg 2 besonders eindrucksvoll die reich profilierten Gliederungselemente wie Eckrustizierungen, Pilaster, Bekrönungen, der Wechsel von geputzten und verschiefernten Fassadenabschnitten, der Natursteinsockel, die Natursteintreppe mit filigranem Metallgeländer, die Natursteinarbeiten in den Außenanlagen.

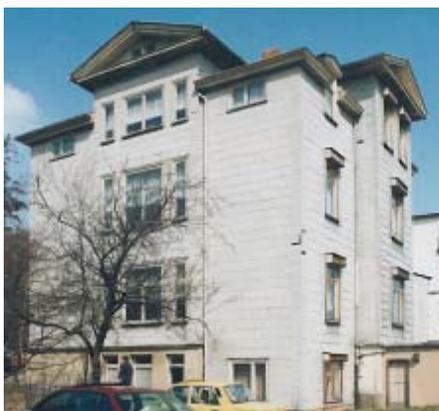
*Perthesweg 4: Zustand vor (links) und nach der Sanierung (rechts)*

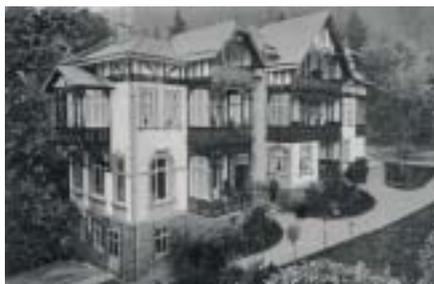
*Das Seitengebäude auf einer historischen Aufnahme*

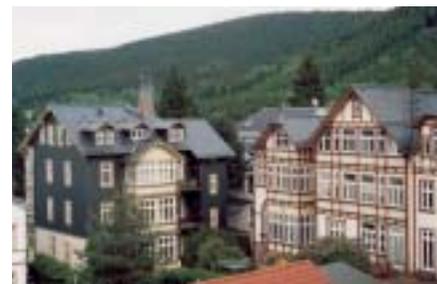
*Haupthaus und Seitengebäude nach der Sanierung*

Das Seitengebäude wirkt als Fachwerkbau, auch hier ergänzt durch die kleinteiligen Holzfenster und -türen. Beide Gebäude haben eine Dacheindeckung aus Naturschiefer.

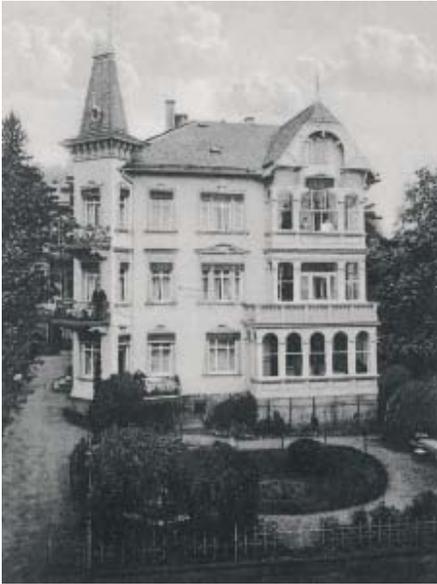
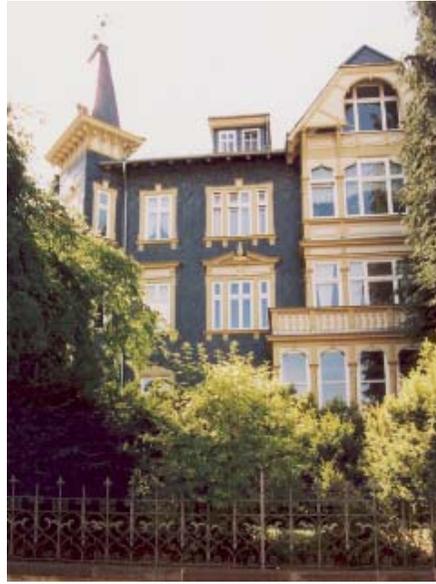
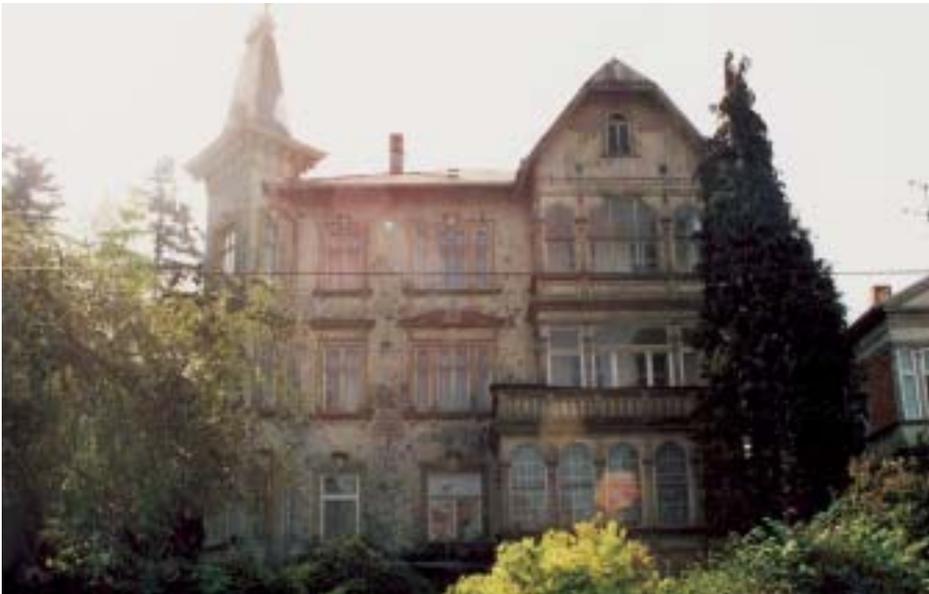
### Herzogsweg 9

Besonders markant sind am Vorderhaus die Naturschieferfassade aus kleinformatischen Spitzwinkelschablonen mit den Orten und Gebinden an den Öffnungen der Fassade und den Gebäudekanten, die Balkongeländer nach historischem Vor-

Das Hauptgebäude auf einer historischen Aufnahme (oben links), vor der Sanierung (unten) und danach (oben rechts)

bild, die zahlreichen Gliederungselemente an den Veranden, um die Fenster und im Dachabschlussbereich.

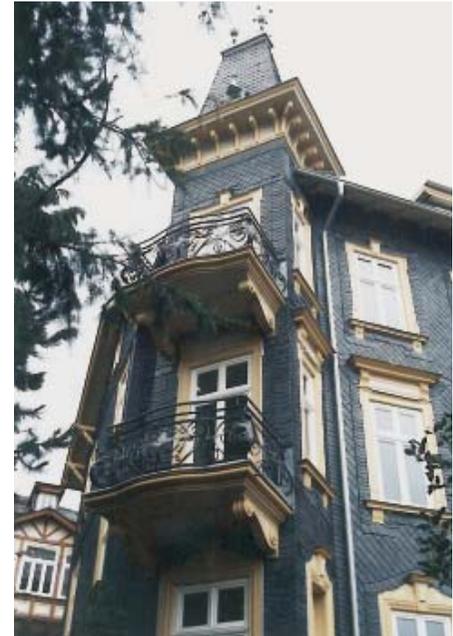
Der historische Zaun wurde saniert.

Erker und Zaun nach der Sanierung

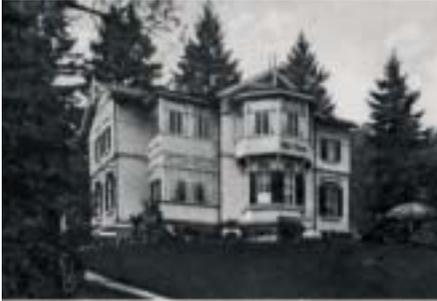
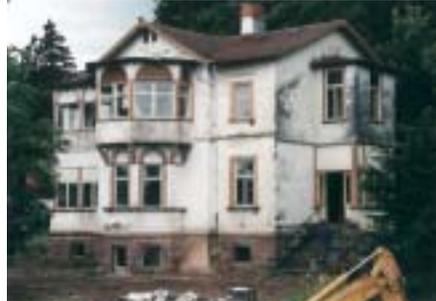
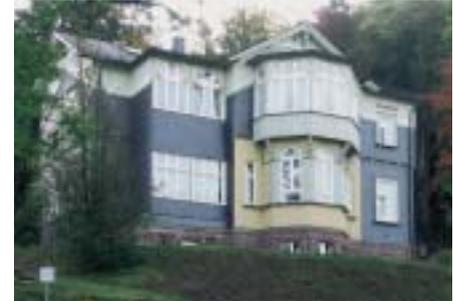
### Harksweg 7 – Villa Diana

Einzelstehende Villa in Stadtrandlage, vor den Sanierungsarbeiten hoher Sanierungsbedarf, Ausführung der Dacheindeckung und von wesentlichen Fassadenabschnitten in Naturschiefer, Gliederung der Naturschieferflächen durch Orte

und Gebinde, talseitige, reich gegliederte Veranda, verzierte Balkenköpfe sowie Zierelemente aus Holz umlaufend am gesamten Gebäude unterhalb der Traufzone, gegliederte Holzfenster, profilierte Holzbekleidungen, Sanierung des Natur-

*Villa Diana auf einer historischen Aufnahme (links), der Zustand vor der Sanierung (Mitte) und nach der Sanierung (rechts)*

steinsockels und Erneuerung der Treppeanlage, Herstellung der Außenanlagen mit den PKW- Stellplätzen,

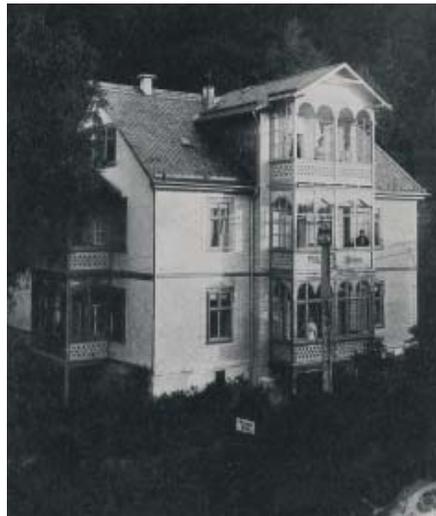
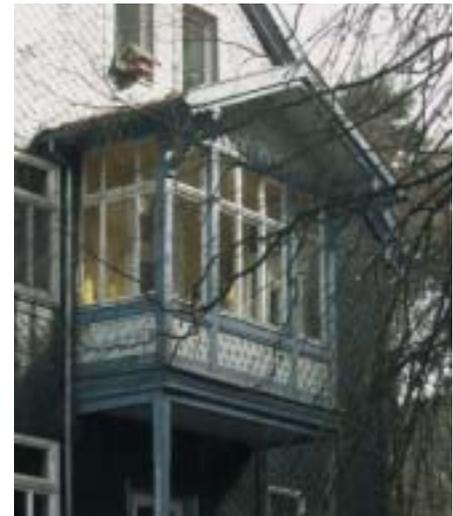
Die Villa wurde behutsam saniert, die wesentlichen Gestaltungselemente erhalten bzw. wiederhergestellt: Naturschieferverkleidung mit Orten und Gebinden an der Straßen- und an der Westfassade, Natursteinsockel, verglaste, stark gegliederte Veranden, Holzfenster, zum Teil mit farbigen Verglasungen erneuert, zum Teil Bestand aufgearbeitet, Holztüren.

*Der Schreibersweg 8 auf einer historischen Aufnahme (links) und die giebelseitige Glasveranda nach der Sanierung (rechts)*

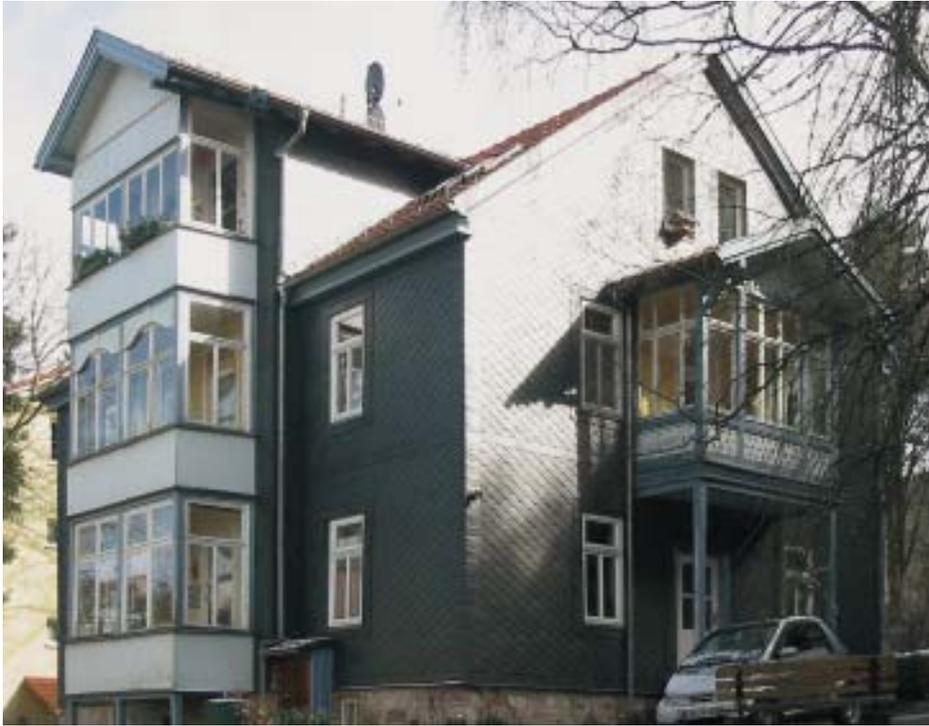
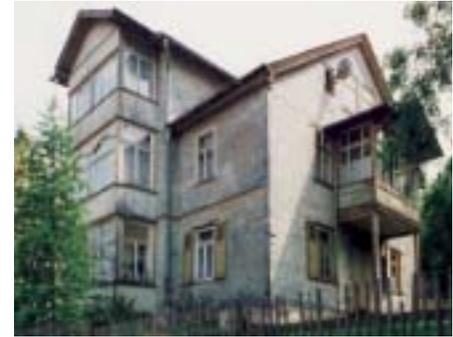
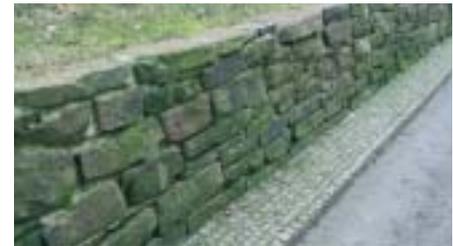
Das sanierte Gebäude (links), vor der Sanierung (rechts oben), die neue Mauer (rechts unten)

Die desolante Natursteinmauer zum Schreibersweg wurde durch eine Betonmauer mit vorgesetzter Natursteinmauer ersetzt.

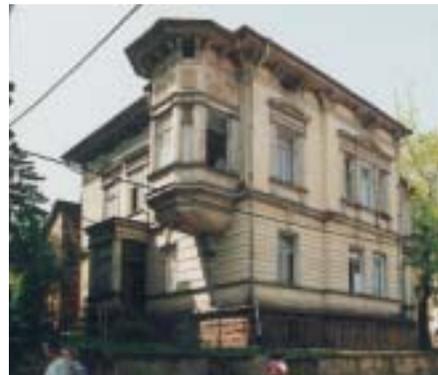
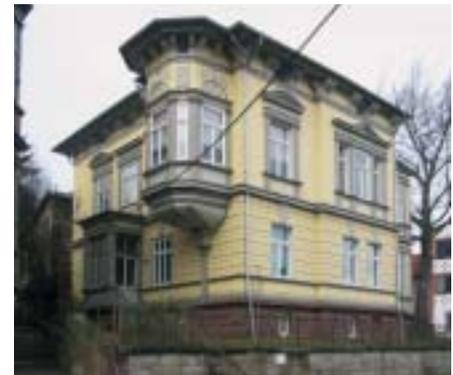
### Schweizer Straße 17

Einzelstehende denkmalgeschützte Villa, extrem hoher Sanierungsbedarf vor Beginn der Arbeiten wurde bewältigt und zu einem überzeugenden Ergebnis geführt: die Vielzahl der Gliederungselemente wurde wiederhergestellt, so die Gesimse, Friese, gegliederten Fensterwände und -bekrönungen, die Konsolen

Vor (links) und nach der Sanierung (rechts)

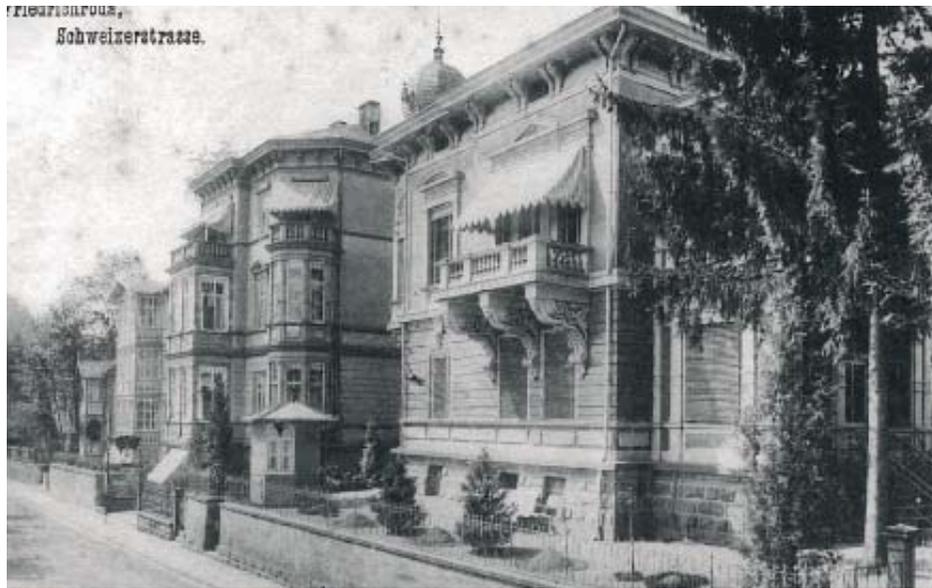
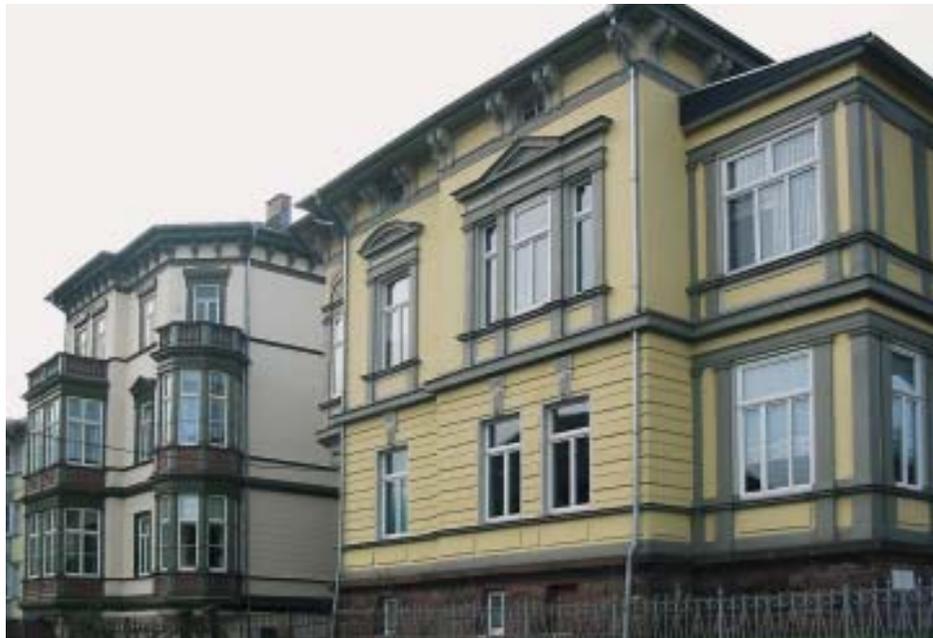
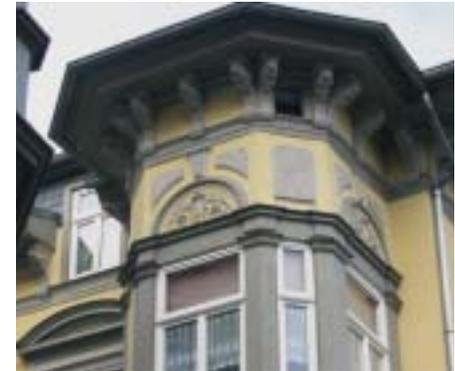
unter dem Dachabschluss in grauen Farbtönen, eingebettet in eine gelbe mineralische Putzfassade. Die Fenster wurden in Holz als zweiflügelige Stulpfenster mit separat offenbarem Oberlicht ausgebildet, die Türen werk- und maßstabgerecht hergestellt bzw. sanierungsfähige wurden erhalten. Der Natursteinsockel wurde aufgearbeitet.

*Die Schweizer Straße auf einer historischen Aufnahme (links oben), nach der Sanierung (links unten) und eines der liebevoll restaurierten Details (rechts oben)*

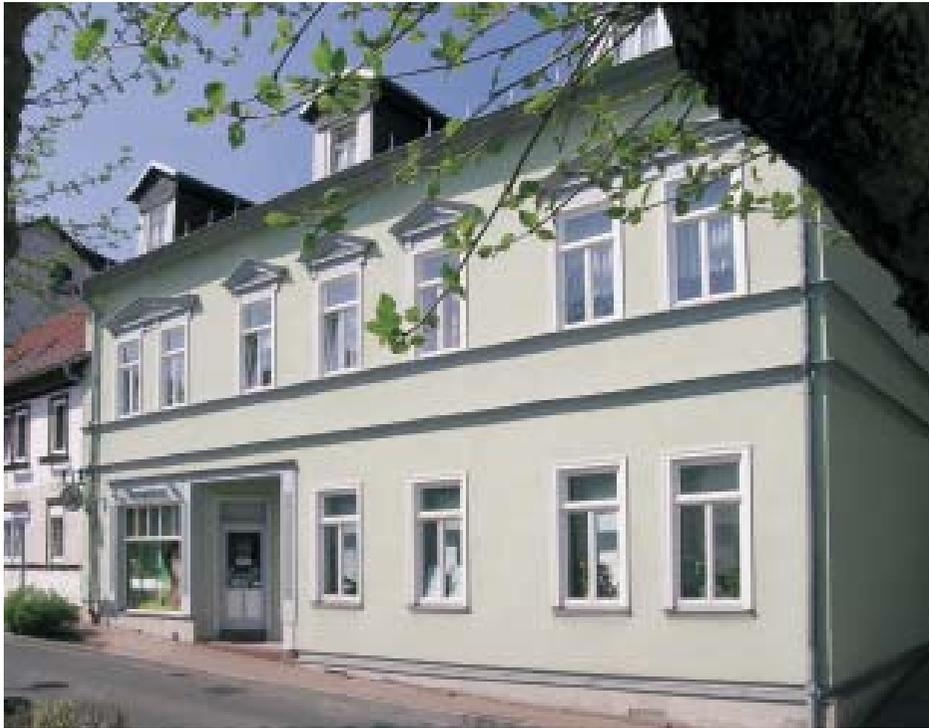
Das Wohn- und Geschäftshaus behält alle wesentlichen Gliederungselemente, auch hier war bis zu dem heute sichtbaren Sanierungsergebnis ein hoher Aufwand zu bewältigen, der historische Gebäudebestand wurde an der Hofseite durch einen Garagenneubau mit Holztor geschickt ergänzt.

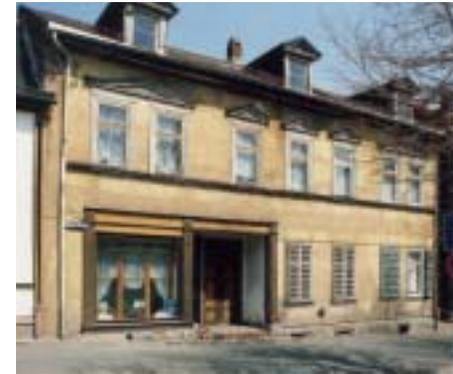
Tabarzer Straße 19

*Die Fassade zur Tabarzer Straße nach der Sanierung (links) und davor (oben rechts)*

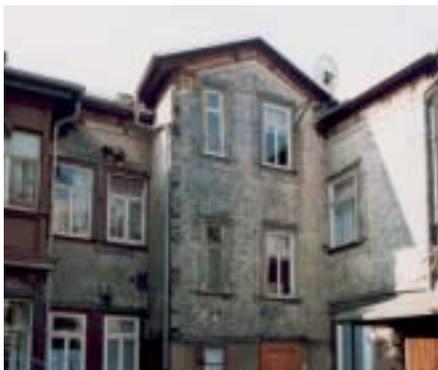
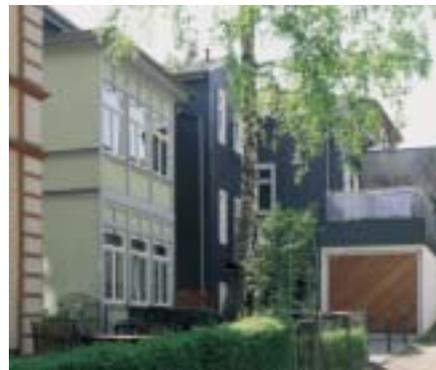
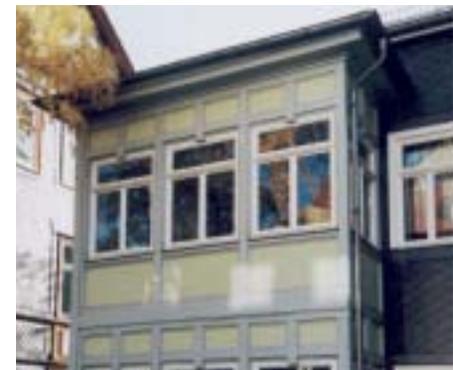
*Die Fassade zur Kleinen Tabarzer Straße vor der Sanierung (links), danach (Mitte) und im Detail (rechts)*

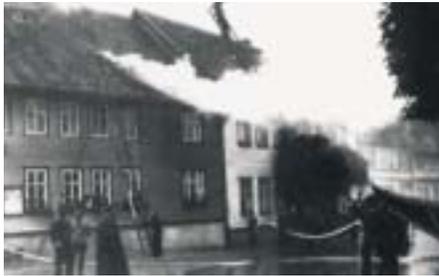
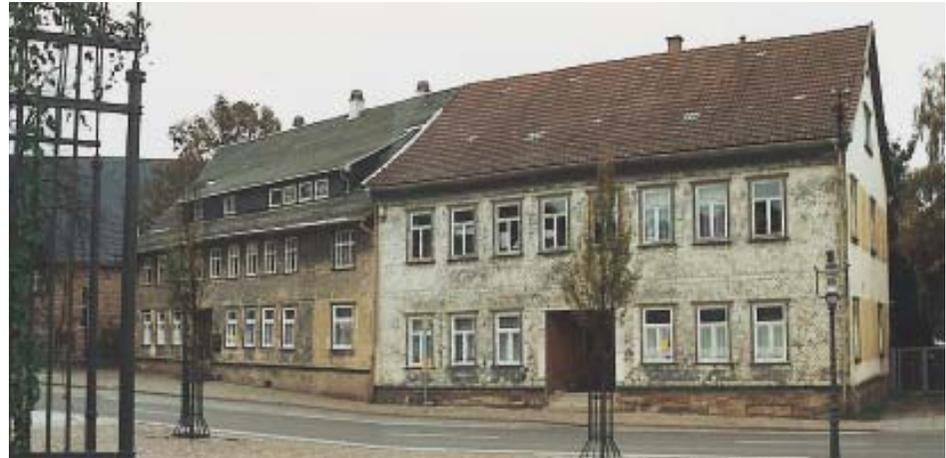
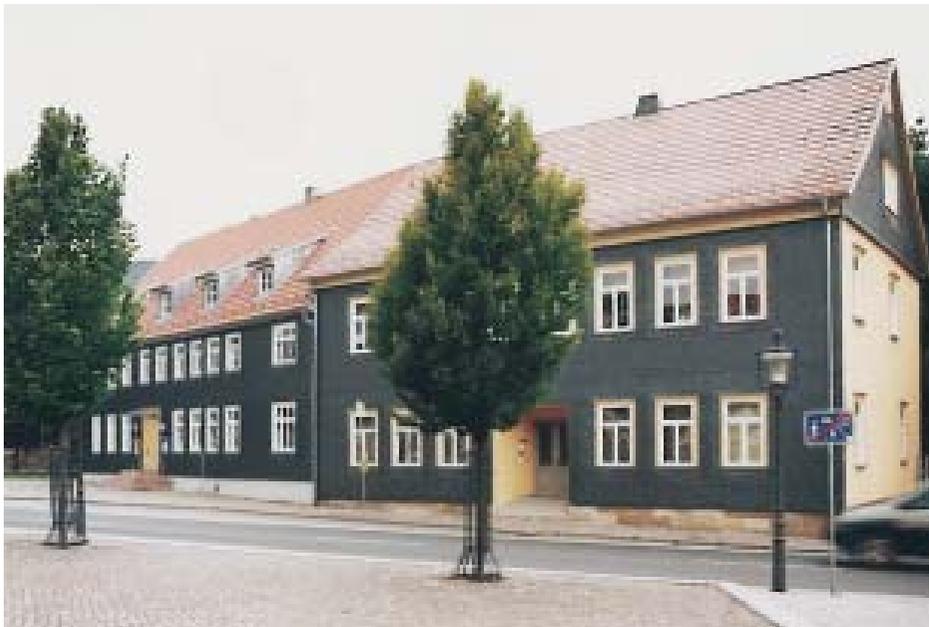
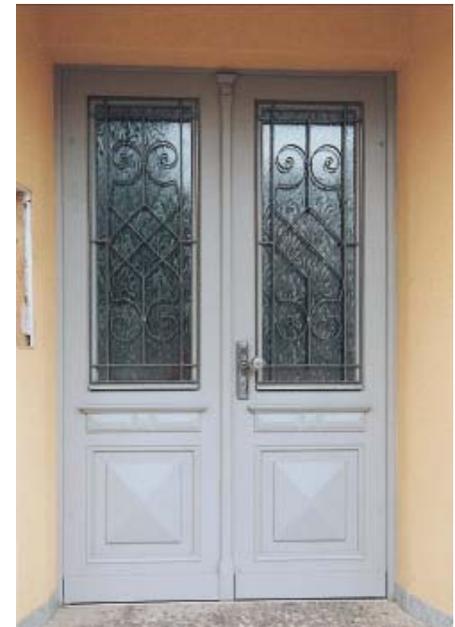
Marktstraße 18 und 20

Marktstraße 18 und Marktstraße 20 wirken als ein Gebäudeensemble auf den Kirchplatz, die Fassadenlänge beträgt insgesamt 37 m. An beiden Gebäuden wurden die Naturschieferfassaden mit kleinformatigen Spitzwinkelschablonen erneuert. Akzen-

*Eine Feuerübung in der Marktstraße 1939 (oben links), die beiden Gebäude vor der Sanierung (oben rechts) und danach (unten links), die Hauseingangstür der Marktstraße 18 (unten rechts)*

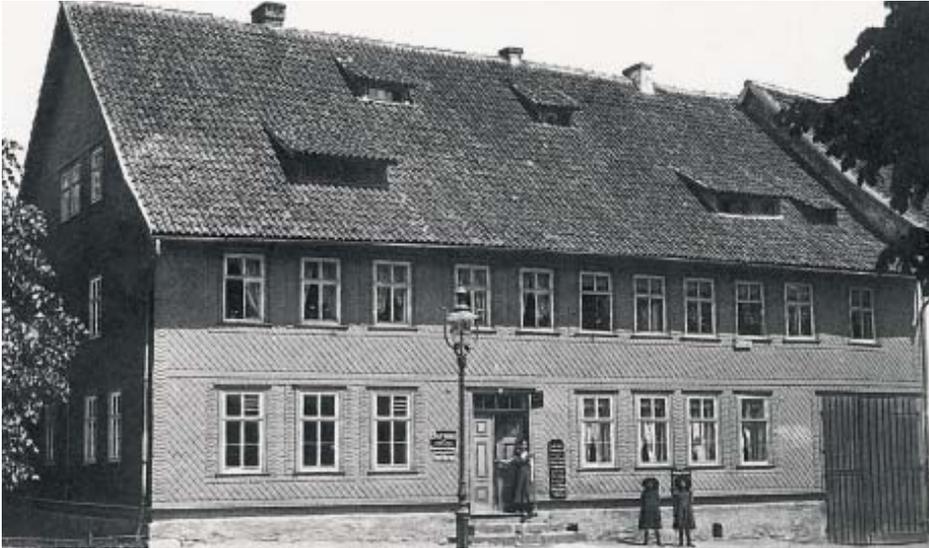
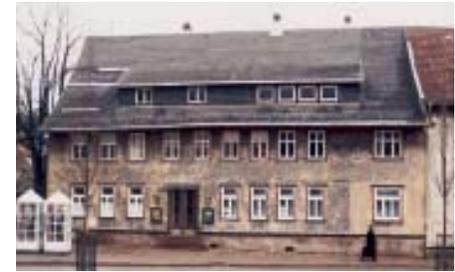
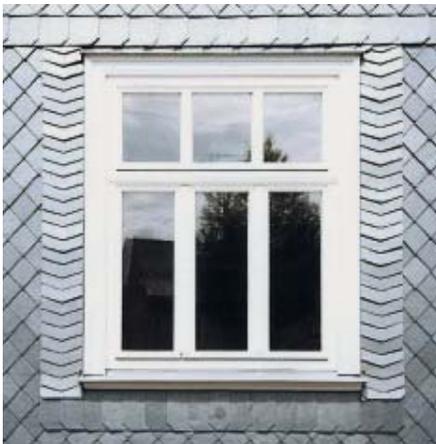
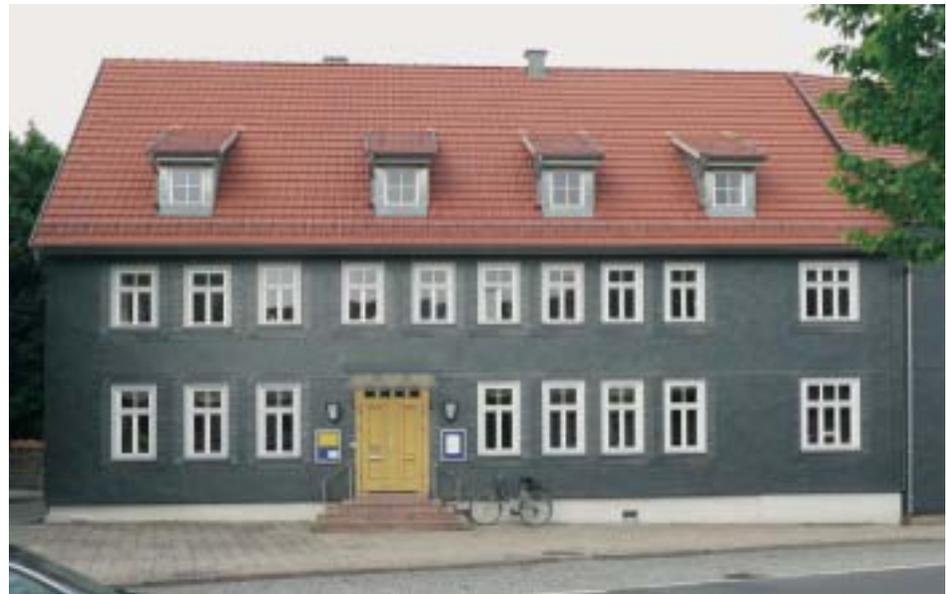
tuert werden beide Gebäude durch profilierte Holzbekleidungen, gegliederte Holzfenster und schlichte, kassettierte Holztüren. Die Farbgebung der Gliederungen beider Gebäude korrespondiert miteinander. Die breite Schleppgaube auf dem Dach Marktstraße 20 wurde zugunsten von Einzelgauben entfernt.

*Die Marktstraße 20 in einer historischen Aufnahme (oben links), vor der Sanierung (oben rechts) und danach (unten rechts), eines der Fenster im Detail (unten links)*

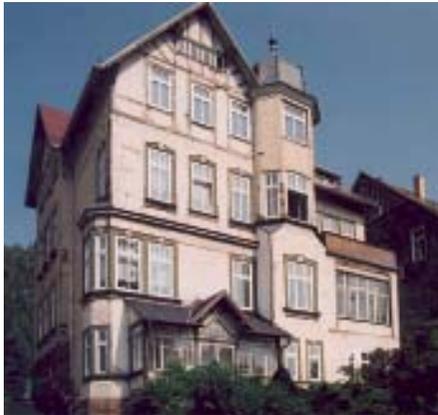
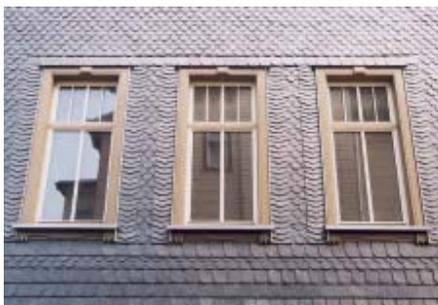
Dreigeschossige Villa im Denkmalensemble Alexandrinenstraße, Fassaden sowohl mit Naturschieferverkleidung, als auch als Putzfassaden mit Abschnitten in Sichtfachwerk vorhanden, Dachaufbauten bilden integrierten Bestandteil der Fassaden, die prägenden Gestaltungselemente (Gesimse, Bekleidungen) wurden wiederhergestellt und wirken gemeinsam mit den gegliederten Holzfenstern und -türen im prächtigen Gesamteindruck

*Die Straßenfassade vor der Sanierung (oben links) und danach (oben rechts)*

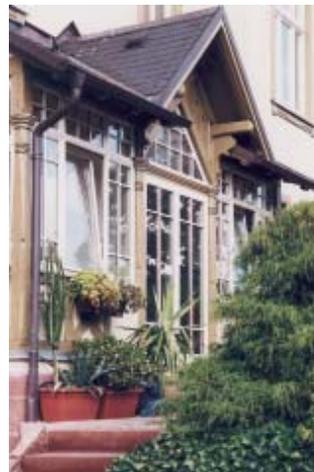
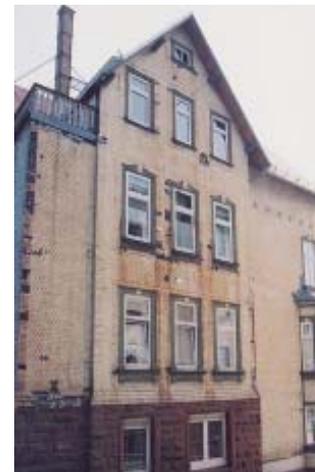
*Die gegliederten Fenster in der sanierten Westfassade (unten links), der Wintergarten (unten Mitte) und die Westfassade vor der Sanierung (unten rechts)*

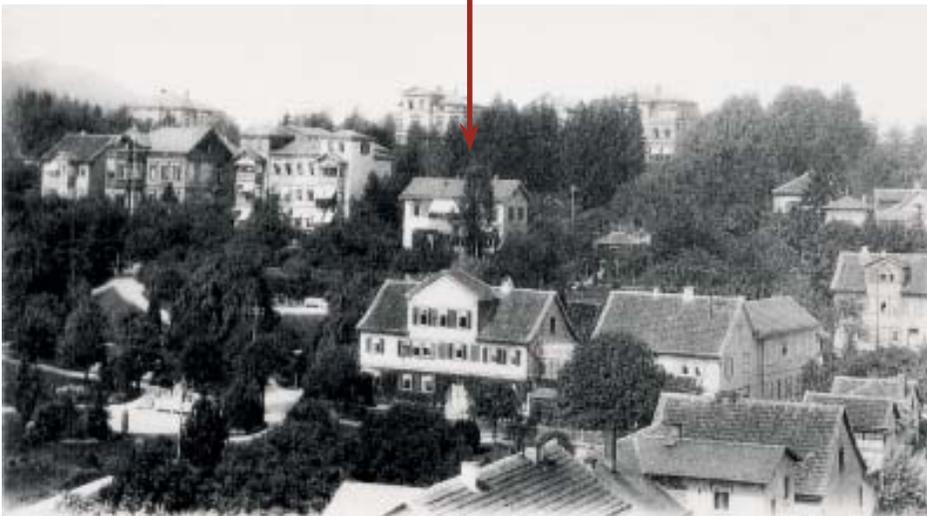
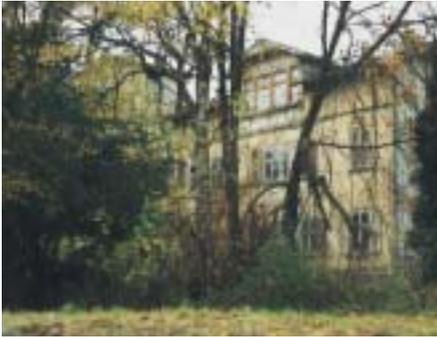
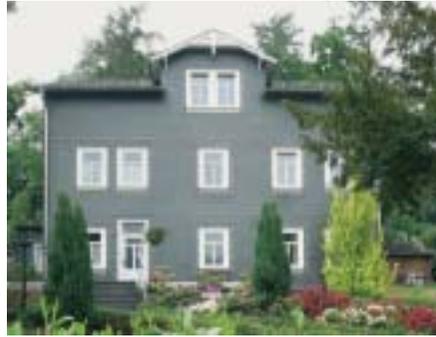
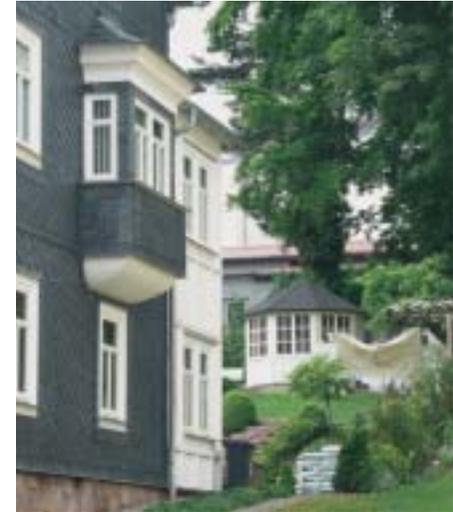
#### Wilhelmstraße 14

Die Wilhelmstraße 14 wurde 2001 „wachgeküßt“ aus ihrem Dornröschenschlaf hinter hohen Bäumen und Sträuchern, umfassend saniert, erhielt gegliederte Fassaden und die Dacheindeckung aus Naturschiefer, gegliederte Holzfenster und -türen, eine Holzveranda bergseitig und die Garage wurde unter der Terrasse geschickt ins Gelände integriert.

*Die Straßenfassade vor der Sanierung (oben links) und danach (oben Mitte),  
Details der Fassade (rechts)*

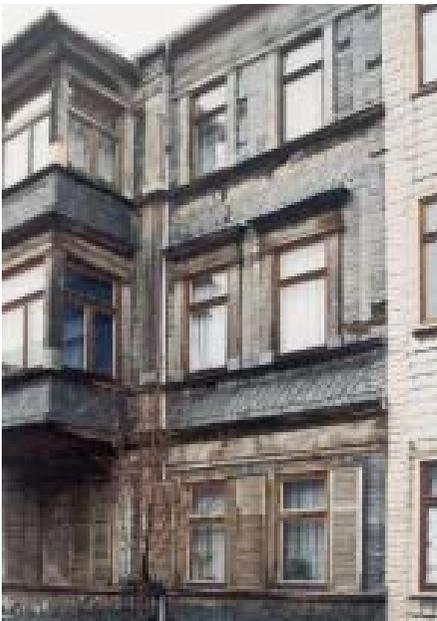
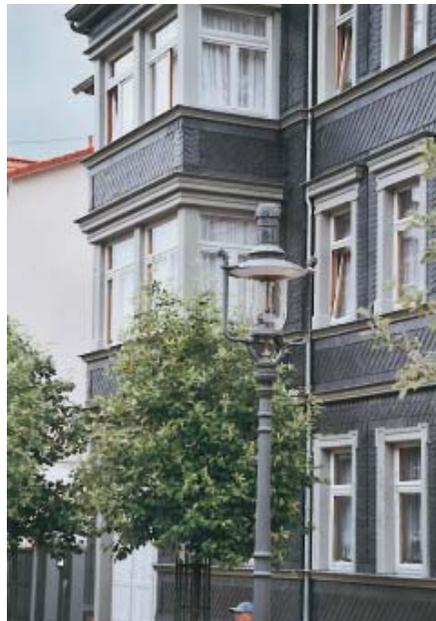
#### Kirchgasse 4

2001/2002 fand eine umfassende Sanierung der reich gegliederten Straßenfassade statt, mit Wiederherstellung der gegliederten Gesimse und Bekleidungen, der kleinformatigen Naturschieferfassade, hier im Spitzwinkelformat mit Orten und Gebinden an allen Fassadenöffnungen, Anstricharbeiten der vorhandenen Holzbauteile ergänzten die Arbeiten, die zu einem überzeugenden Ergebnis kamen.

*Die reich gegliederte Straßenfassade vor der Sanierung (links) und danach (rechts)*

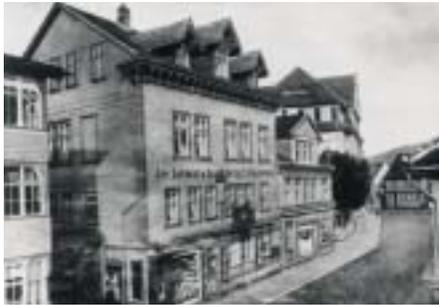
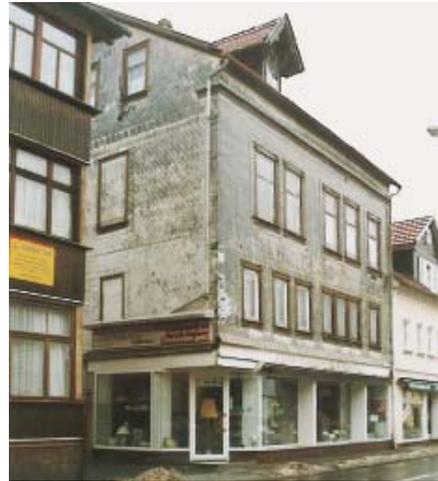
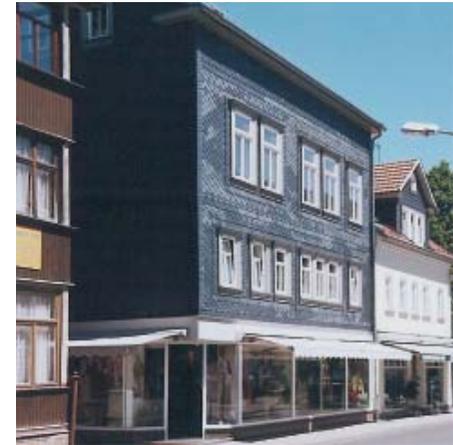
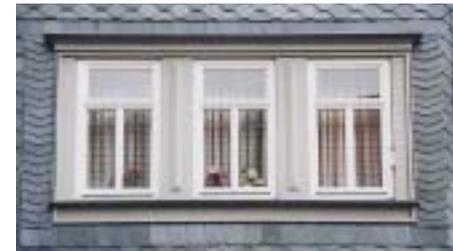
Marktstraße 6

Ein traditionsreiches Geschäftshaus, dessen Zustand und Gestaltung vor der Sanierung sehr aufwertungsbedürftig war, eindrucksvoll die Wirkung der neuen gegliederten Fenster mit gegliederten Holzbekleidungen und der kleinformatigen Naturschieferfassaden, die dem Haus wieder seine Proportionen geben.

*Historische Aufnahme der Marktstraße (links), das Gebäude vor der Sanierung (Mitte) und danach (rechts oben), die gegliederten Fenster (rechts unten)*

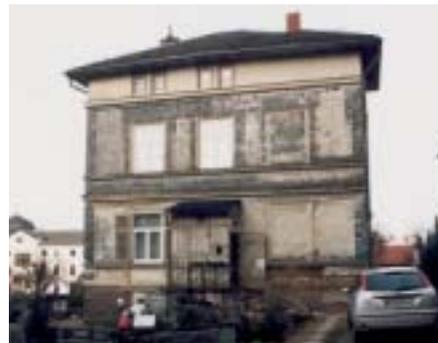
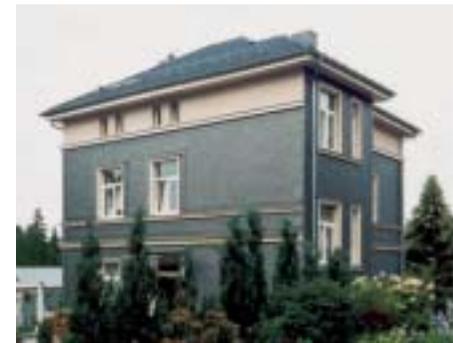
Im Harksweg 6 wurden sämtliche Gliederungselemente der Fassaden, der Naturschieferbehang und die Dacheindeckung erneuert, dabei bilden die pastellfarbenen Gesimse, der Dachgeschossabschnitt der Fassade und die hellen Holzbekleidungen ein gutes Gegengewicht zum dunklen Naturschiefer.

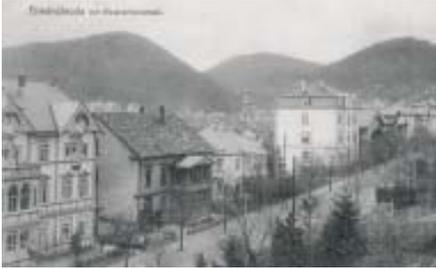
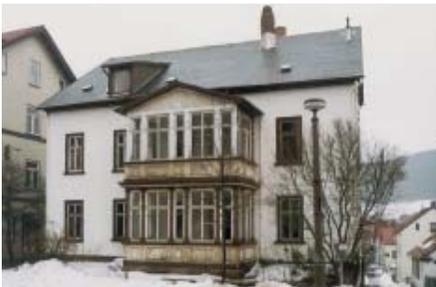
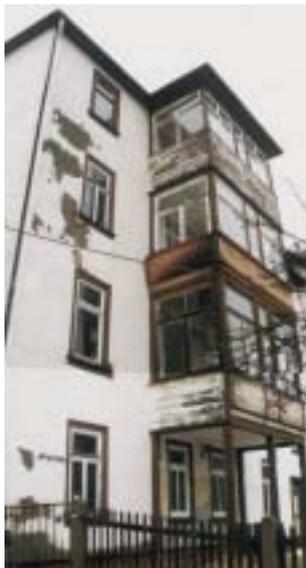
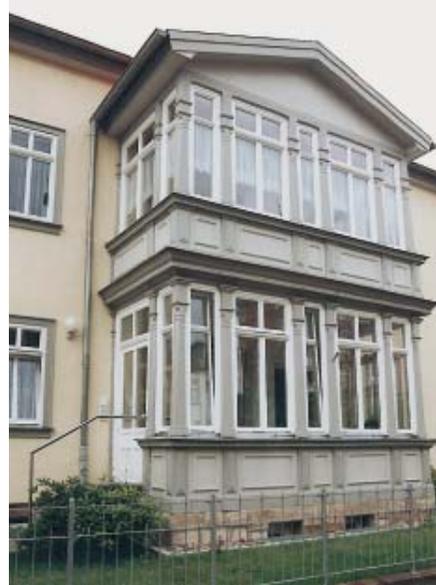
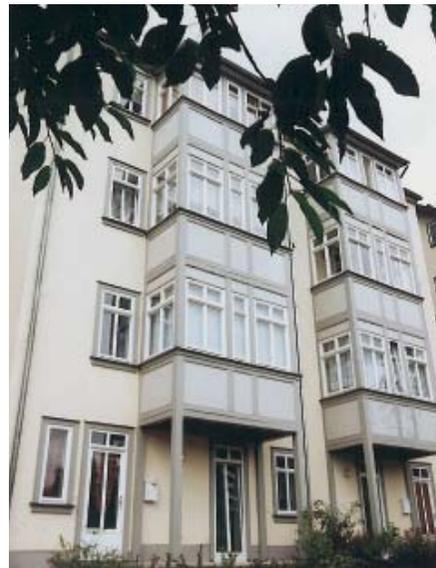
Die Alexandrinenstraße 24 gehört zum Denkmalensemble Alexandrinenstraße, ist ein Grundstück mit dort typischer Bebauung: repräsentatives, ehemals zweigeschossiges Wohnhaus mit verglasten Holzveranden auf beiden Gebäudeseiten und hervorragendem Blick wie bei allen Gebäuden in der Alexandrinenstraße über die Stadt, Grundstück ist in diesem Fall eher klein, mit kleiner Gartenfläche zur Neuen Straße hin, Zustand vor der Sanierung: schwere konstruktive und funktionelle Mängel, das Gebäude stand leer, Die komplette Sanierung des Gebäudes erfolgte mit Neuordnung der Grundrisse, Nutzung von Souterrain und Dachgeschoss für Wohnzwecke. Auf der Talseite wurden neue Holzveranden als Konstruktion dem Gebäude vorgestellt, individuell nutzbarer Freiraum entstand.

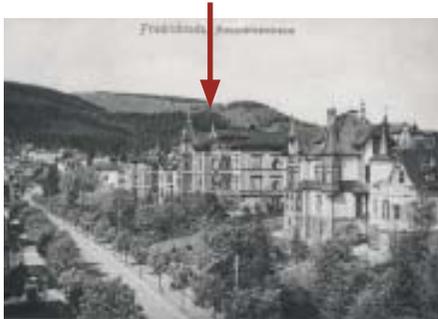
## Alexandrinenstraße 19

Ebenfalls im Denkmalensemble Alexandrinenstraße, eine repräsentative Villa auf großem Grundstück, gebaut als Gästehaus, dann Wohnhaus, Zustand vor der Sanierung zeigte schwere Schäden, umfassende Sanierung von Gebäude und Grundstück, im Detail mit mineralischen Putzfassaden, der Wiederherstellung der profilierten Gesimse, Kassettierungen und Bekleidungen, Fenster und Türen aus Holz nach historischem Vorbild gegliedert und profiliert, die Fenster der Veranden wurden wieder mit reich gegliederten Schabracken versehen.

*Eine historische Postkarte mit dem nördlichen Teil der Alexandrinenstraße (oben links, Nr. 19 siehe Pfeil), die Straßenansicht (oben Mitte) und die Hofansicht (unten) vor der Sanierung, die Straßenseite nach der Sanierung (oben rechts)*

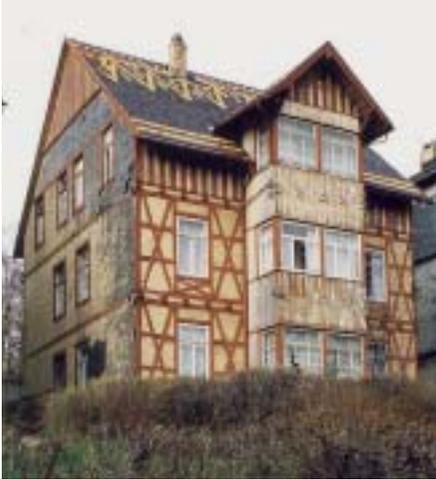
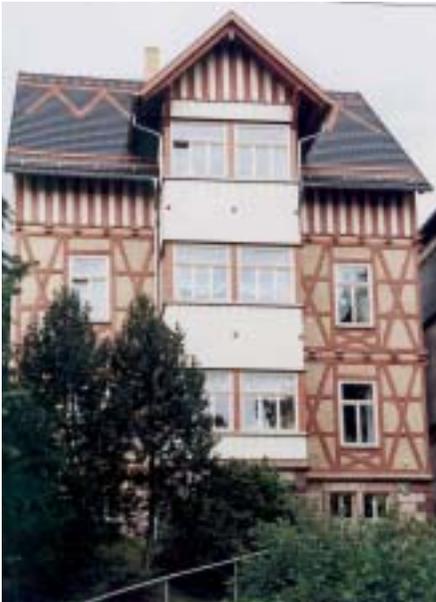
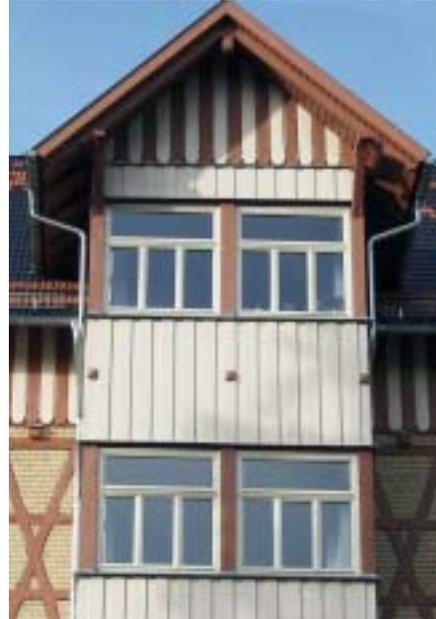
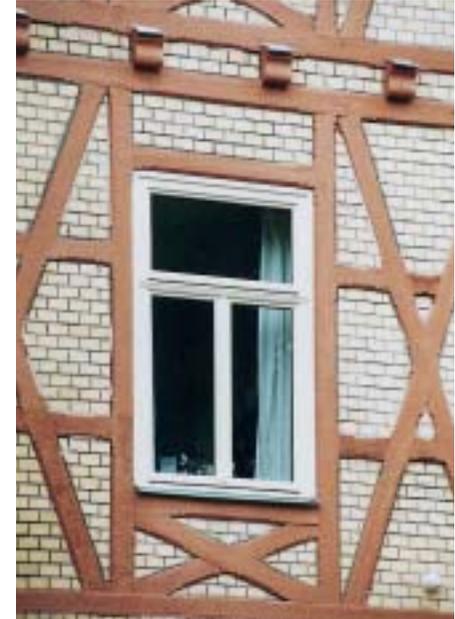
Wiederherstellung und Ergänzung der talseitigen, vollverglasten Veranden, nach historischem Vorbild, bergseitig filigrane Stahlbalkone eingefügt, Dacheindeckung mit anthrazitfarbenen Tonziegeln matt engobiert, Ortgang an der talseitigen Veranda wurde wieder in bauzeitlicher Gliederung mit Freigespärre freigelegt, Farbgebung erfolgt aus dem Gestaltungsprinzip der Fassade: dunklerer Rahmen für die tragenden Teile, hellere Füllungen z.B: für Brüstungsfelder der Veranden  
Herstellung von Stellplätzen an untergeordneter Situation auf dem Grundstück, somit nicht störend in der Straßenansicht, Ergänzung der Bepflanzung mit Laubgehölzen, einem rotlaubigen Ahorn im Vorgarten

*Das Gebäude vor und nach der Sanierung (links), Fassadendetails (Mitte und rechts)*

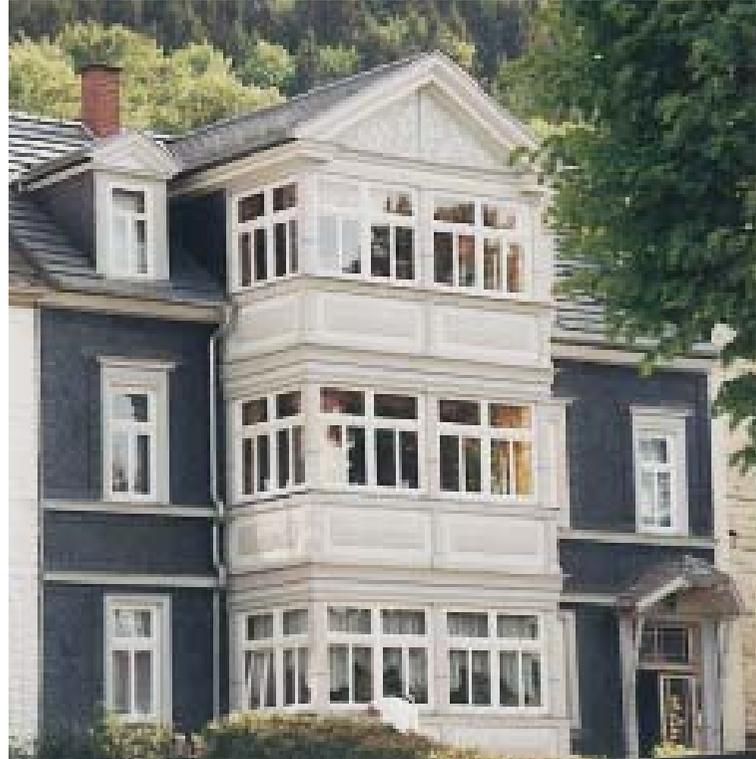
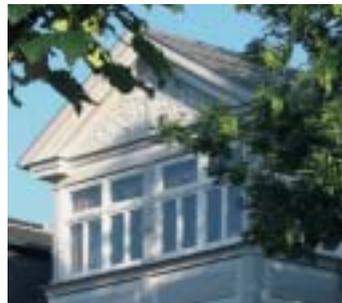
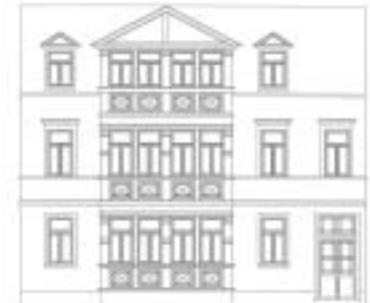
Wohnhaus in Fachwerkkonstruktion mit Naturschieferverkleidung, stark sanierungsbedürftig, Gliederungselemente nur zum Teil erhalten, Gesamtanierung, Erneuerung gegliederter und profilierter Holzfenster, der Hauseingangsstür mit farbigen Gläsern, der Naturschieferfassade, Wiederherstellung des reichen Fassadenschmuckes in Form von profilierten Bekleidungen, Kassettierungen, dem Giebelfeld, Ausführung nach Farbkonzept, Dacheindeckung mit anthrazitfarbenen, matt gobjierten Tonziegeln.

*Das Gebäude vor (links oben) und nach der Sanierung (rechts oben), das Giebelfeld (unten links) und die Zeichnung vor Beginn der Arbeiten (rechts unten)*

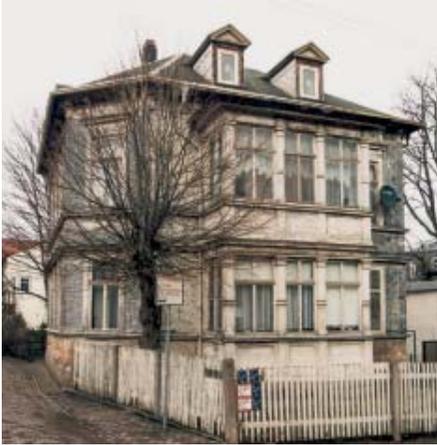
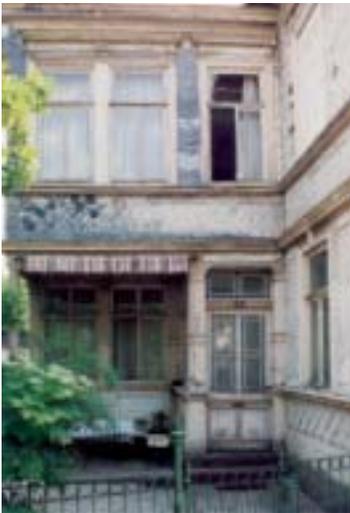
Das Gebäude vor (links oben) und nach der Sanierung (rechts oben), der Hauseingangsbereich vor der Sanierung (unten)

Das Wohnhaus hatte einen besonderen Charme auch schon vor der Sanierung, befand sich allerdings in sehr schlechtem Zustand. Es erfolgte eine umfassende Sanierung. Für den Passanten sind besonders eindrucksvoll die Naturschieferfassaden mit den kleinformatischen Spitzwinkelschablonen, die Orte und Gebinde an den Fassadenöffnungen, die profilierten Holzbekleidungen mit Bekrönungen im 1. OG, über den Fenstern die Zierelemente mit

der sogenannten Diamantquaderung, die gegliederten Brüstungsfelder im EG. Den Bauherren des „Haus Kästner“ lag an der originalen Wiederherstellung der Gliederungselemente der Holzveranda, den gegliederten Holzfenstern und der Hauseingangstür. Hier wurden jeweils wieder farbige Gläser nach historischem Vorbild verwendet. Die Fassadengestaltung wird nach oben hin durch Konsolelemente analog des historischen Vorbildes abgerundet.

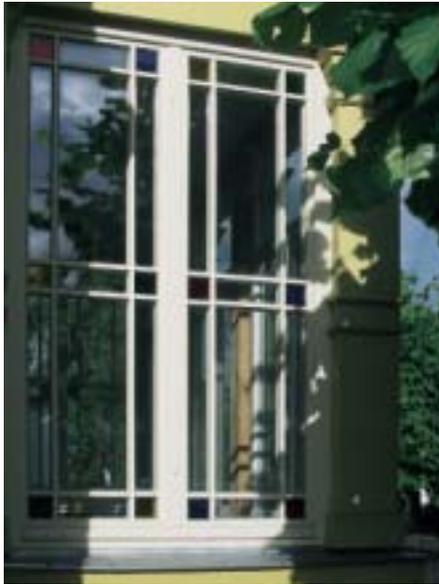
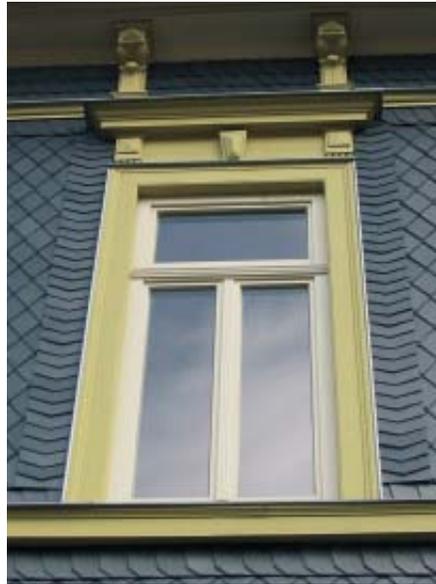
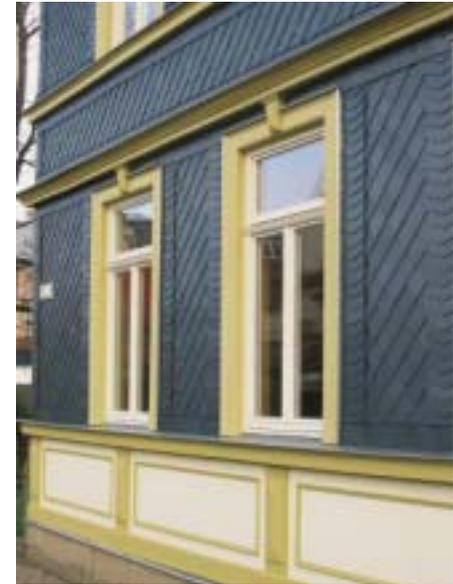
Die Buntglasfenster der Veranda (links), Details der Fassade

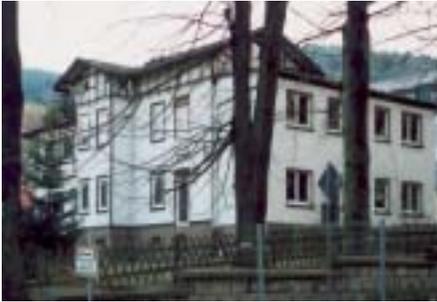
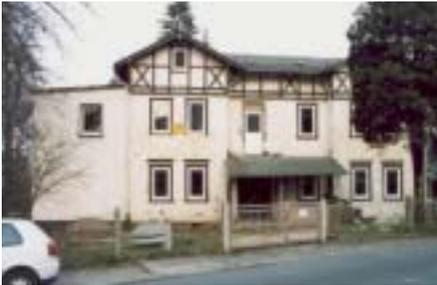
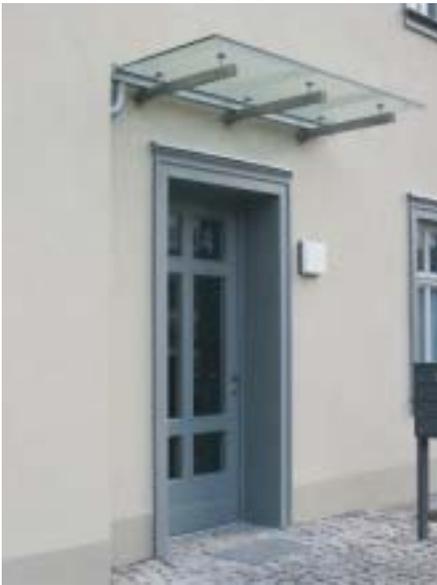
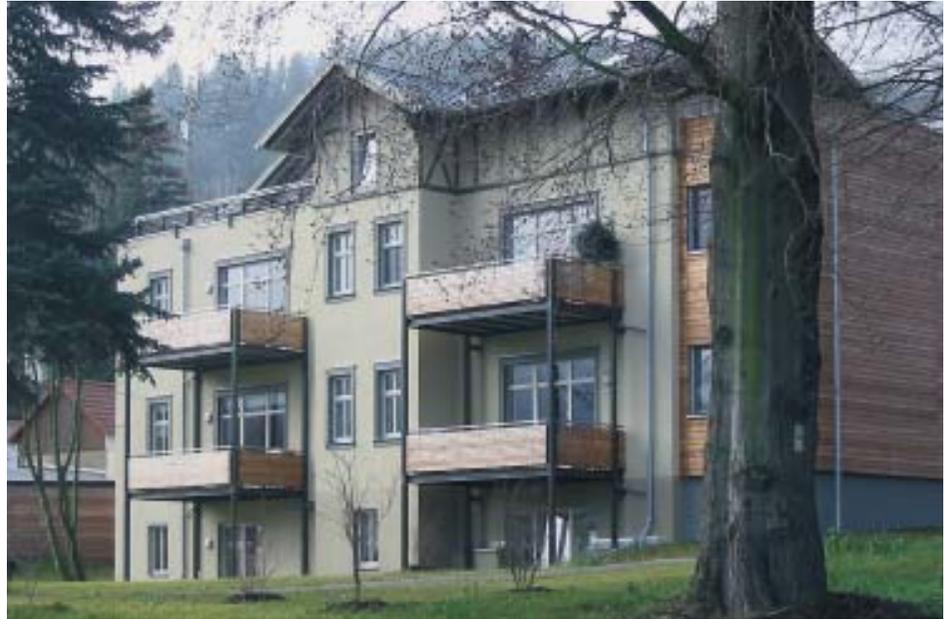
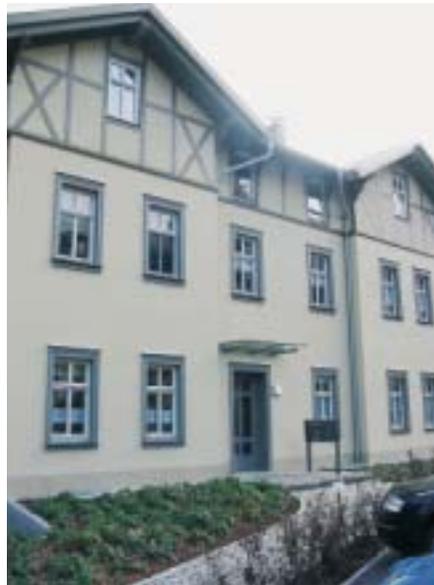
#### Herzogsweg 4 (ehemals Villa Dodel)

Der Herzogsweg 4 beherbergte noch in den 80er Jahren des 20. Jh. einen Kindergarten. Aus dieser Zeit stammt der schlichte Anbau zur Tabarzer Straße. Es erfolgte eine umfassende Sanierung, das Hauptgebäude wurde in seinen wesentlichen Gliederungselementen wiederhergestellt, mit mineralischer Putzfassade, Sichtfachwerk im Dachgeschoss, gegliederten Holzfenstern mit Bekleidungen. Der Eingangsbereich zeigt die Bauzeit der aktuellen Sanierung, ohne auf die bewährten Gliederungselemente Symmetrie und

Proportion zu verzichten. Die Belichtungsöffnungen erinnern an historische Kassettierungen. Das Dach erhielt eine anthrazitfarbene Tonziegeleindeckung. Die gesamte Verkleidung des Anbaus und die Balkonbrüstungen wurden mit Lärchenholz ausgeführt. Die Stellplätze vor dem Haus haben versickerungsfähige Oberflächen. Eine Hainbuchenhecke gliedert den Vorgarten und schirmt den Eingang von den Stellplätzen ab.

*Das Gebäude vor (links oben und links Mitte) und nach der Sanierung (rechts oben), der Hauseingang (links unten), die Straßenfassade nach der Sanierung (rechts unten)*
