# 17 Jahre Stadtsanierung Friedrichroda 1991–2008

Stadt Friedrichroda

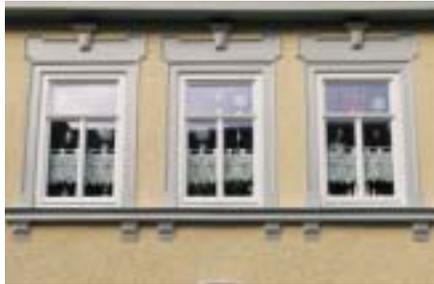
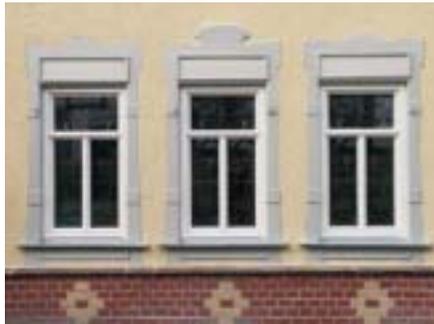
gen wurden großteils saniert, die Bereiche mit großen Materialschäden analog des historischen Vorbildes wiederhergestellt. Fenster und Tür, Schaufenster aus Holz wurden nach historischem Vorbild erneuert. Ein Restaurator stellte den originalen Farbbefund fest, er ist Grundlage des umgesetzten Farbkonzeptes. Besonders wertvoll sind die Bleiverglasungen, die durch einen Fachmann aus der Region sorgfältig restauriert wurden. So konnte der drohende Verlust verhindert werden. Die Bleiverglasungen befinden sich hinter einer äußeren Glasebene.

*Detailreiche Fenster (Obergeschoss: oben, Erdgeschoss: unten). Hinter den Bleiglasfenstern im Erdgeschoss befand sich jahrelang das Atelier des bekannten Malers Schubert-Deister.*

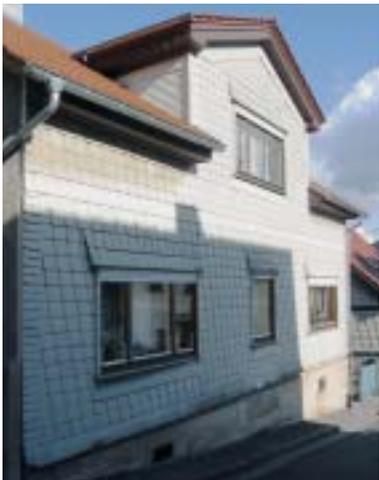
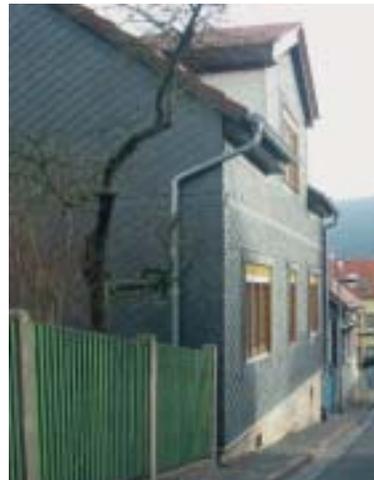
#### Neue Straße 4

An diesem gut proportionierten Wohngebäude mit Zwerchhaus zur Neuen Straße wurde die Plattenverkleidung zugunsten einer gegliederten und kleinformigen Naturschieferverkleidung entfernt. Ergänzt wurden die Arbeiten durch den Einbau gegliederter Holzfenster.

*Die Fassade vor (links) und nach der Sanierung (rechts)*

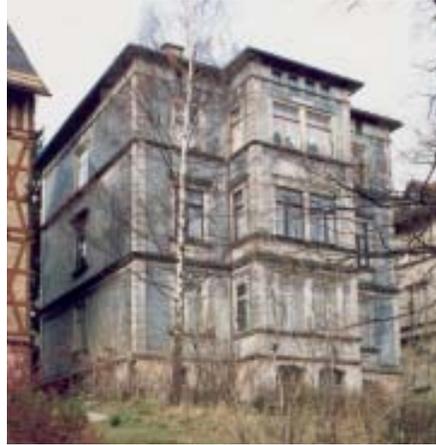
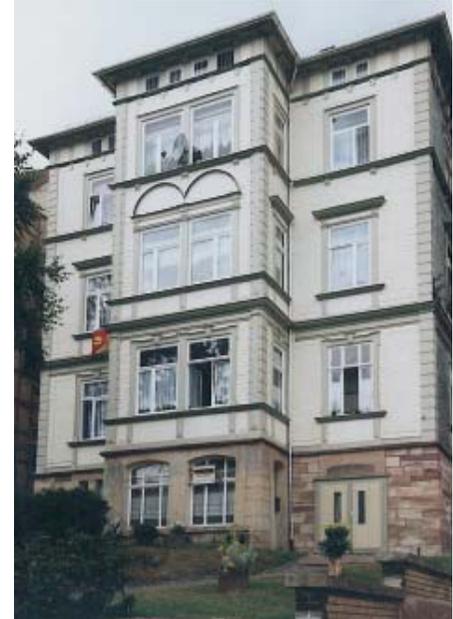
### Alexandrinenstraße 31

Die Alexandrinenstraße 31 ist eine Einzeldenkmal im Denkmalensemble Alexandrinenstraße. Die bauzeitlich gestrichenen Naturschieferfassaden mit den Bekleidungen, Gesimsen und Verblechungen der großen Villa wiesen großen Sanierungsbedarf auf. Ein Restaurator stellte den originalen Farbbefund fest, er wurde Grundlage des umgesetzten Farbkonzeptes. Die Naturschieferfassaden wurden gereinigt, farblich neu gefasst, Gliederungselemente saniert und erneuert, umfangreiche Verblechungsarbeiten durchgeführt.

*Die Fassade vor (links oben) und nach der Sanierung (rechts), die „Sonnen“ als schönes Detail (links unten)*

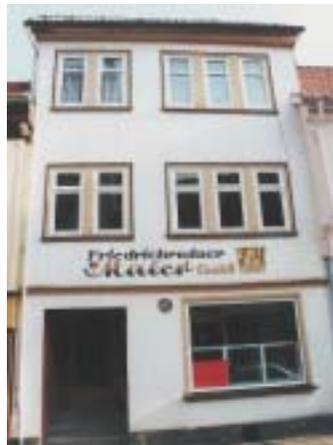
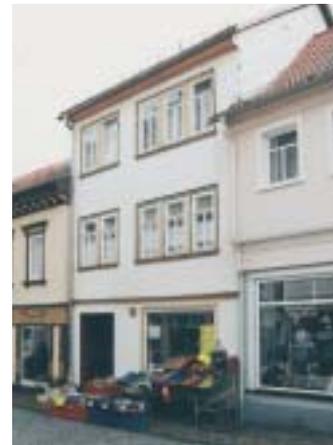
### Hauptstraße 18

Bei der Hauptstraße 18 wurde das Dach mit Tonziegeln saniert und die wenig gegliederten Fenster gegen Holzfenster in Originalteilung ersetzt.

*Die Fassade vor (links) und nach der Sanierung (rechts)*

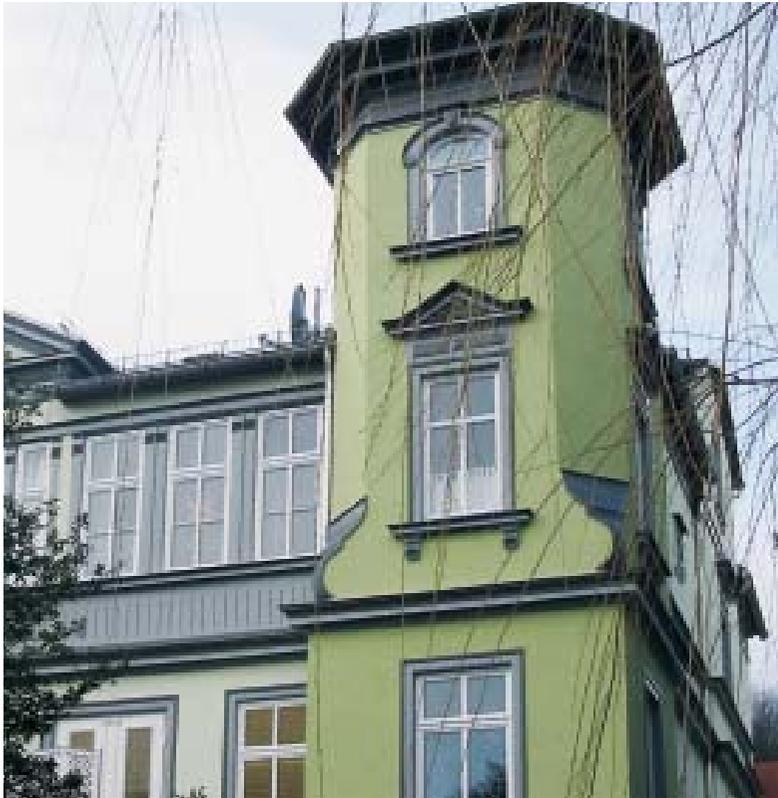
Die Arbeiten an dieser Villa umfassten die objektgerechte Erneuerung einer kassetierten Hauseingangstür, die Sanierung von reich profilierten Gesimsen, von Futtern und Bekleidungen an Fenster- und Türöffnungen, von profilierten Füllungen an den Veranden, der gegliederten Dachabschlüsse und der mineralischen Putzfassade

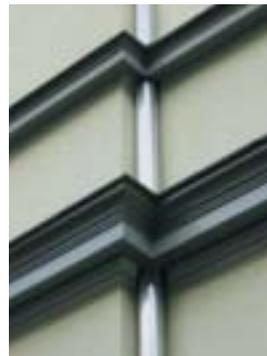
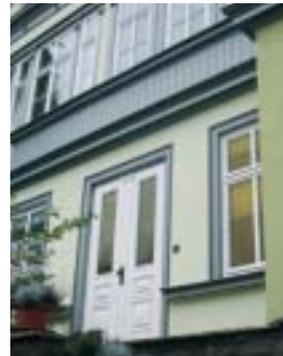
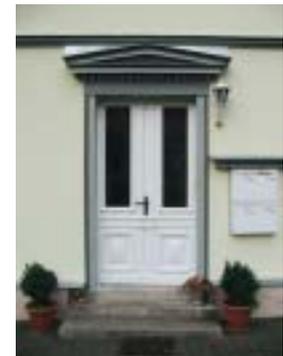
*Zustand zum Anfang der 90er Jahre, dem schon damals umfassende Arbeiten folgten (oben rechts), Straßenfassade nach Abschluss der Arbeiten 2006 (oben links), profilierte Holzgesimse mit Durchführung der Dachentwässerung (unten links), Fassadendetail (unten Mitte), Hauseingangstür mit Bekrönung (unten rechts)*

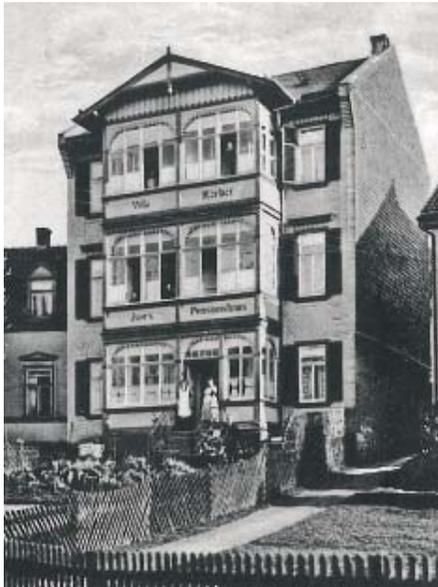
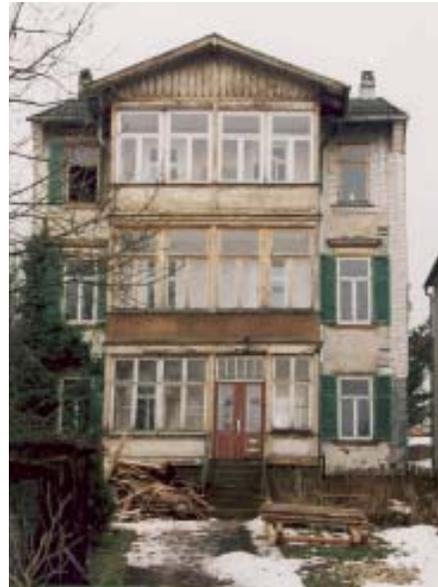
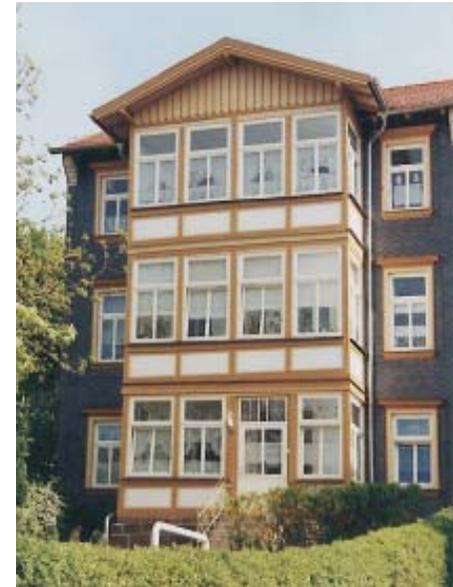
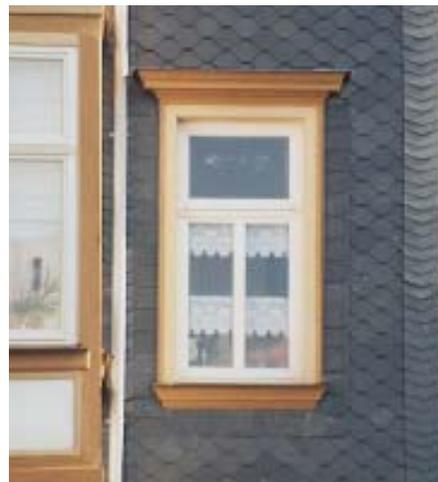
Eines von mehreren ähnlichen Wohnhäusern in der Bachstraße, deren markantes Gliederungselement die talseitige verglaste Veranda war und wieder wurde; Erneuerung gegliederter und profilierter Holzfenster, der kassettierten Holztür mit Oberlicht, der Naturschieferfassade, der profilierten Bekleidungen und Bekrönungen der Fenster und Tür, der Kassettierungen im Brüstungsbereich der Veranden, Ausführung nach Farbkonzept, Dacheindeckung mit roten Tonziegeln

*Zustand historisch (oben links), vor (oben Mitte) und nach der Sanierung (oben rechts), Fassadendetail (unten)*

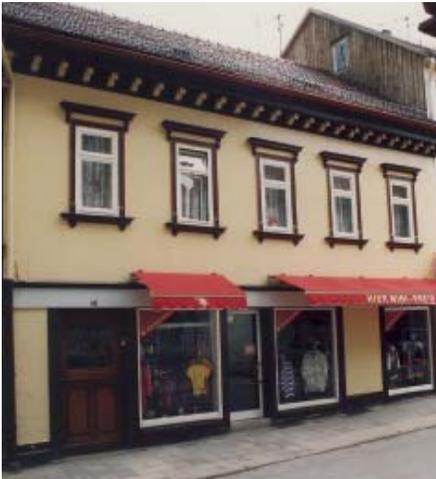
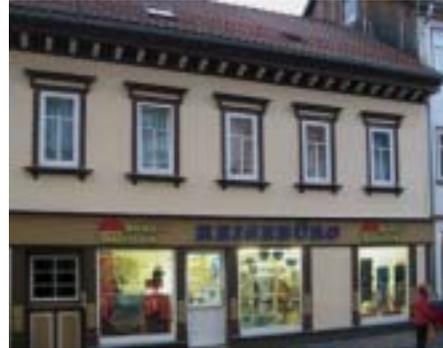
Hauptstraße 20

*Die Fassade vor (links) und nach der Sanierung (rechts)*

Typisches Wohn- und Geschäftshaus in der Hauptstraße, dessen Gliederungselemente erhalten bzw. wiederhergestellt wurden: Ladenzone mit Holzbekleidungen zwischen den Schaufenstern, mit kassettierten Holztüren, einem breiten, profilierten Gesimsstreifen zwischen EG und OG, gegliederten Holzfenstern mit Bekleidungen und Bekrönungen und den markant gestalteten Balkenköpfen unter dem Traufgesims, Dach rote Tonziegel, Farbkonzept

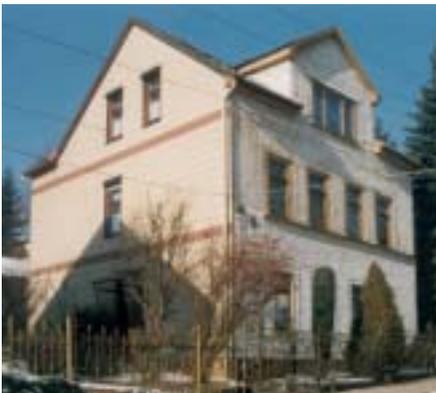
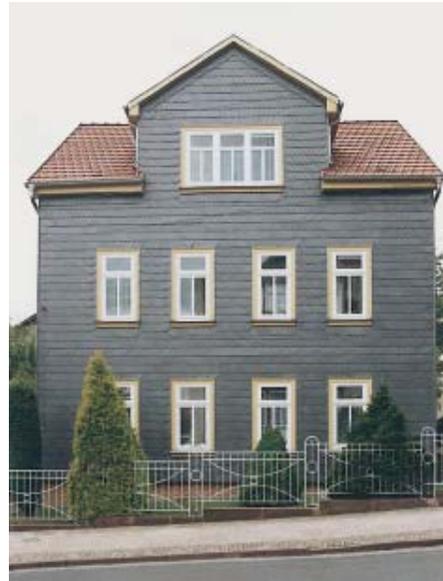
Karlstraße 5

Zweigeschossiges Wohnhaus mit ausgebautem Dachgeschoss, sichtbar an großem Zwerchhaus, im Rahmen der Sanierung wurden gegliederte Holzfenster mit Holzbekleidungen und kleinformatiger Naturschieferbehang der Straßenfassade erneuert, bemerkenswert ist der schlicht gegliederte Metallzaun, Gebäude und Zaun bilden eine gestalterische Einheit

*Die Fassade vor (links) und nach der Sanierung (rechts)*

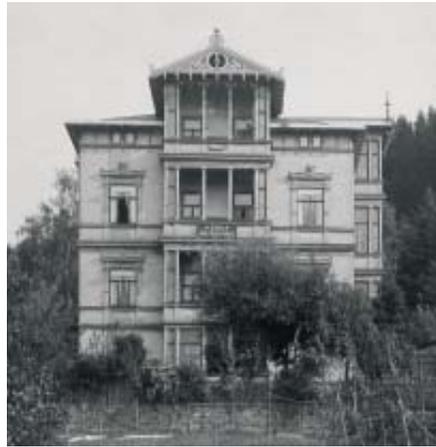
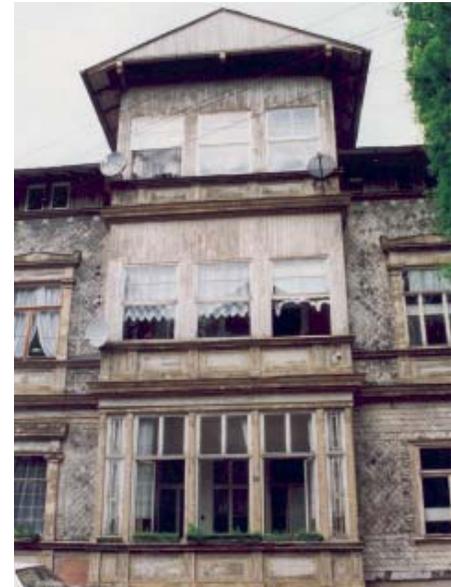
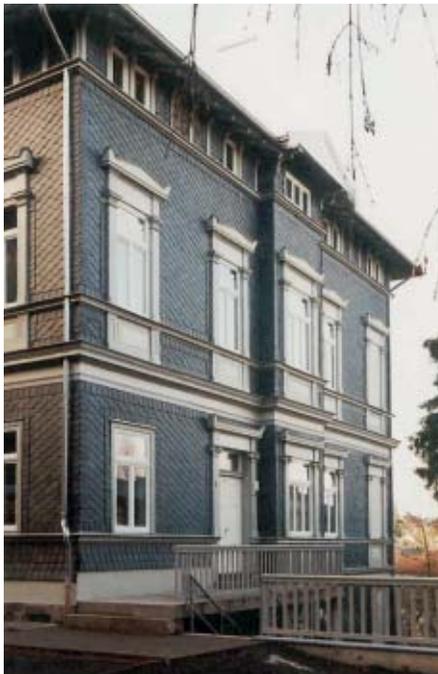
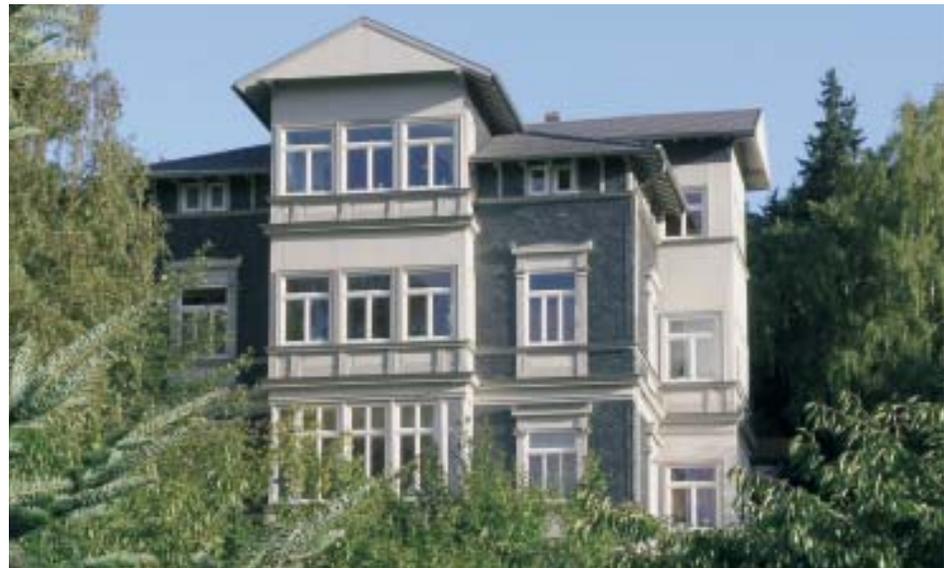
## Schreibersweg 3

Prächtige Villa als Fachwerkkonstruktion mit verglasten Veranden an drei Gebäudeseiten, markante Gliederungselemente wurden erhalten bzw. wiederhergestellt: kleinformatige Naturschieferverkleidung, Holzbekleidungen, -gesimse, -kassetten, gegliederte Fenster und kassettierte Türen aus Holz, Dacheindeckung mit ebenen, matt engobierten Tonziegeln in dunkelgrau, deren Wirkung der eines Schieferdaches sehr nahe kommt, Stellplätze vor dem Haus in unversiegelter Ausführung, eingefasst mit einer Hainbuchenhecke

*Die Villa Johann Schreiber auf einer historischen Aufnahme (oben links), der Zustand vor der Sanierung (oben rechts) und danach (unten links und unten rechts)*

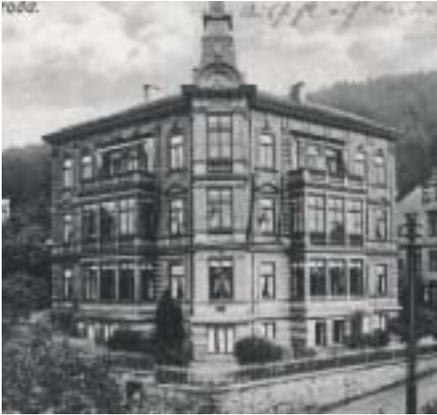
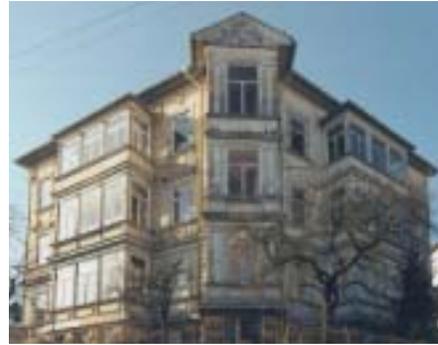
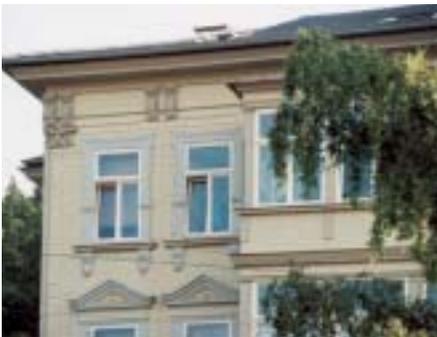
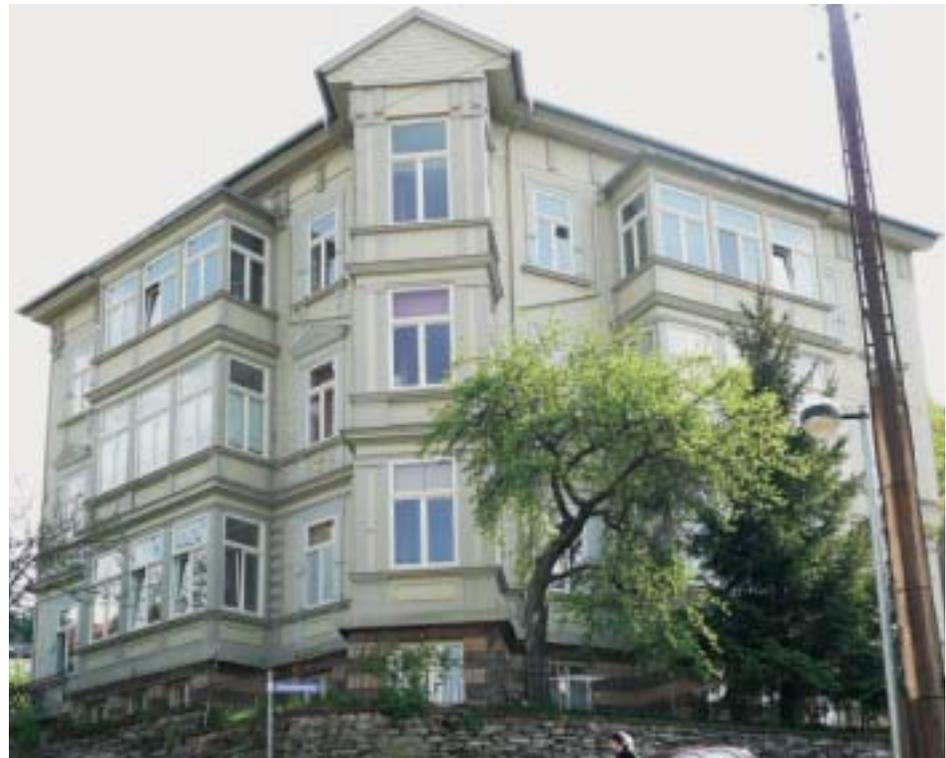
Der Schreibersweg 2 ist ein Einzeldenkmal. Das Sanierungsziel wurde unter der Prämisse der Erhaltung der gestrichenen, im Wesentlichen erhaltungsfähigen Naturschieferfassaden auf Grundlage einer farblichen Befunduntersuchung erarbeitet. Ziel war die Erhaltung und Ergänzung der ehemals reich vorhandenen Gliederungselemente. Türen und Fenster sind wieder bauzeitgerecht gegliedert.

*Historische Aufnahme (oben links), das Gebäude vor der Sanierung (oben rechts) und danach (unten rechts), Fassadendetail (unten links)*

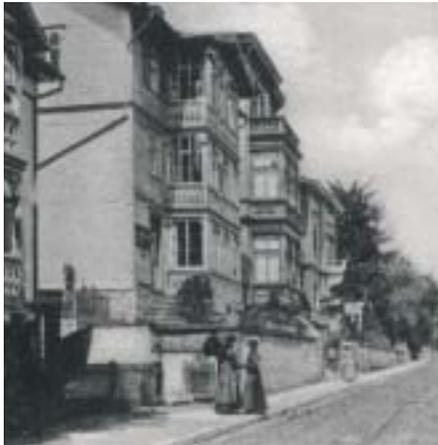
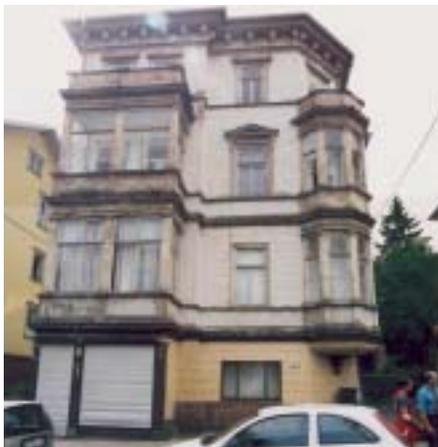
Einzelstehende denkmalgeschützte Villa, hoher Sanierungsbedarf vor Beginn der Arbeiten wurde zu einem überzeugenden Ergebnis geführt: die Vielzahl der Gliederungselemente wurde wiederhergestellt, so die Gesimse, gegliederten Fensterbe-

*Historische Aufnahme der Schweizer Straße (links oben), der Zustand vor der Sanierung (links unten) und die Straßenfassade nach der Sanierung (rechts)*

kleidungen und -bekrönungen, die Konsolen unter dem Dachabschluss. Die Farbgebung der mineralischen Putzfassade mit den Gliederungen beruht auf historischem Befund. Die Fenster und Türen wurden in Holz bauzeitgerecht gegliedert und filigran ausgeführt.

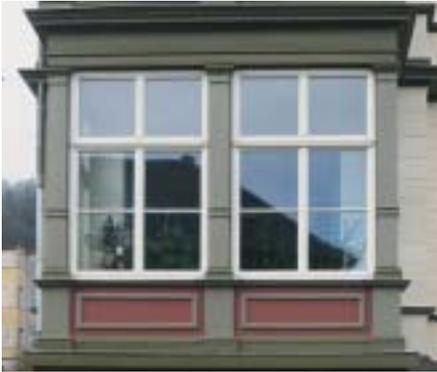
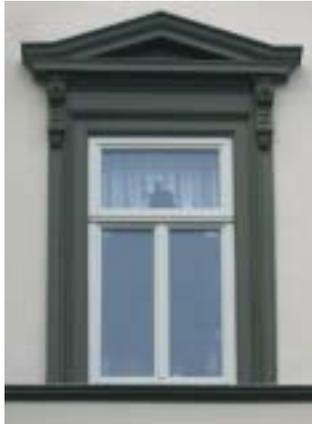
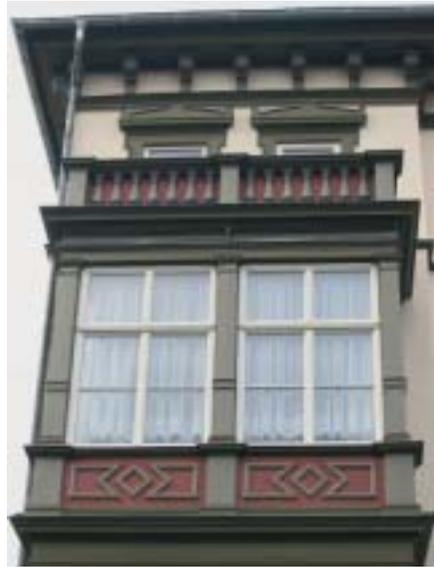
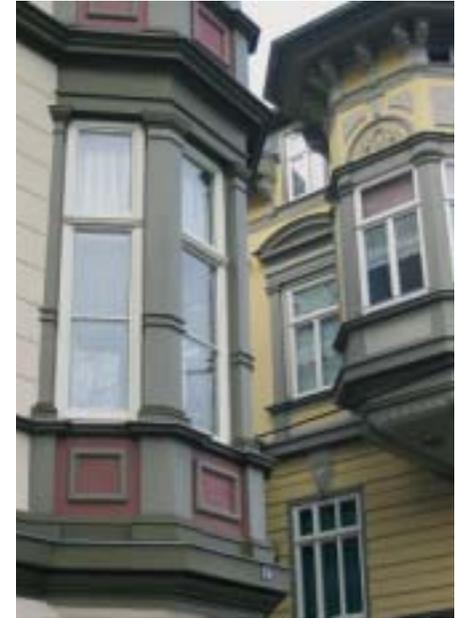
*Veranda im 1. Obergeschoss (oben links), Fenster (unten links), Veranda im 2. Obergeschoss (Mitte), Zwiesprache mit dem Nachbarhaus (rechts)*

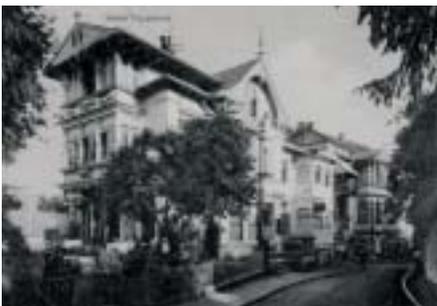
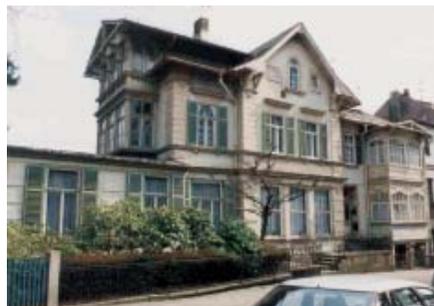
Schweizer Straße 38

Prächtige Villa am Kurpark, reich gegliedertes Einzeldenkmal, Fachwerkkonstruktion mit verglasten Veranden, zum Teil in Farbgläsern ausgeführt, Gliederungselemente aus Holz wurden erhalten bzw.

*Historische Aufnahme des Hotels „Tiergarten“ (links) und der Zustand vor der Sanierung (rechts)*

wiederhergestellt: kleinformatische Naturschieferverkleidung, Holzbekleidungen, -gesimse, -kassettierungen mit Balustern (s. g. Docken oder profilierten Säulchen) in den Brüstungszonen, gegliederte Fenster und kassettierte Türen aus Holz, Dacheindeckung in Naturschiefer, besonders auch der Zaun aus Metall, original und ergänzt lt. Bestand vor dem Haus und am Podest aus rotem, örtlich typischem Naturstein, schlichter Holzstaketenzaun am Garten, Stellplätze in unversiegelter Ausführung elegant in Gartengestaltung eingefügt

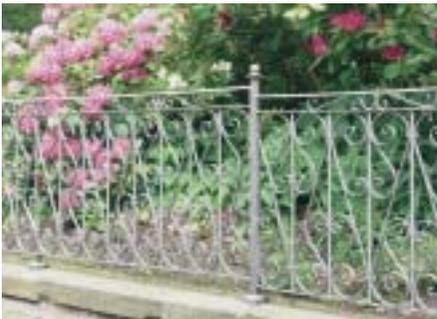
*Der Zaun vor dem Wohnhaus (oben), die Stellplätze, gut eingefügt in den Garten, mit wassergebundener Schotterdecke*

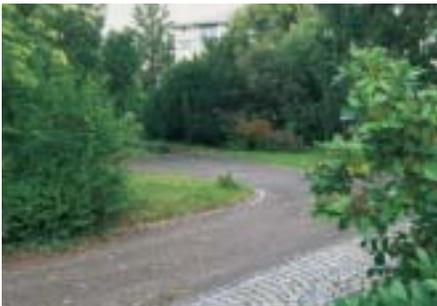
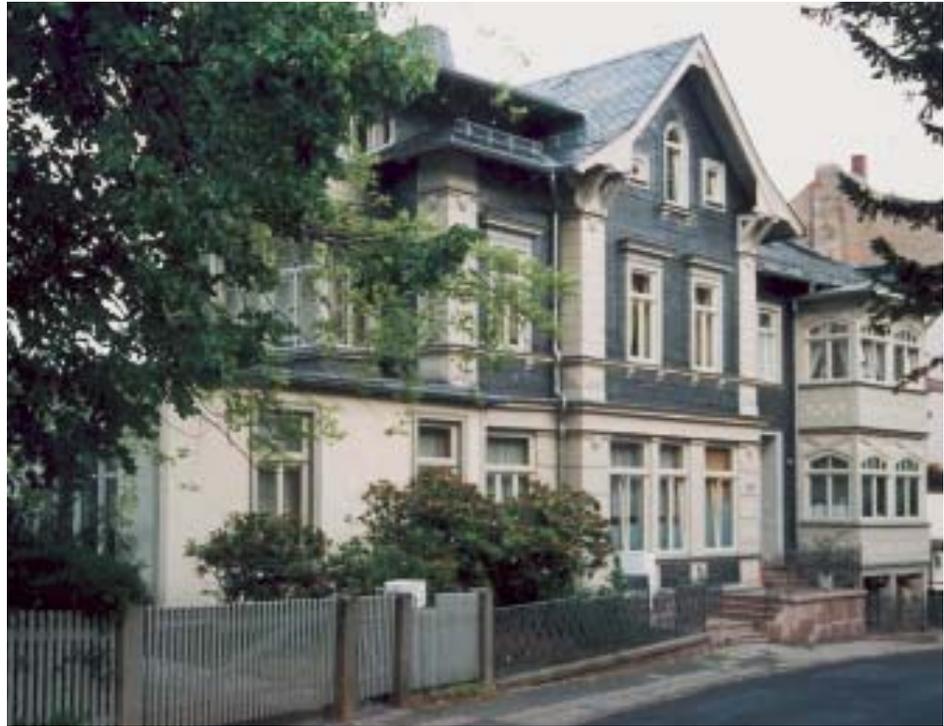
*Die Straßenfassade nach der Sanierung*

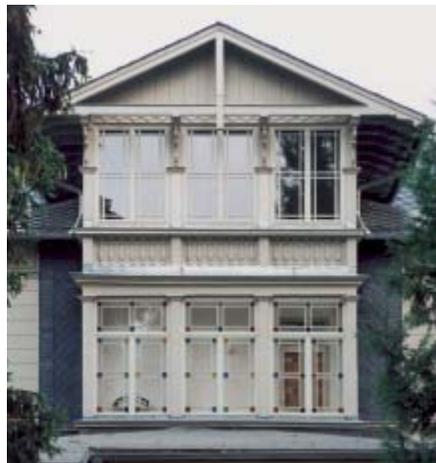
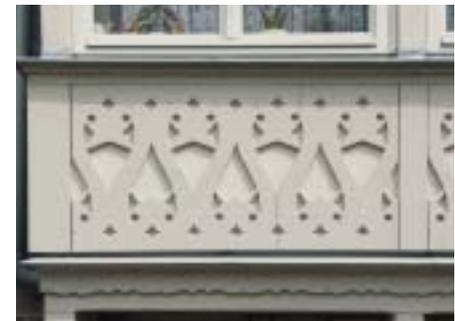
*Die Glasveranden (links), die Verandabrüstung aus der Nähe (rechts)*

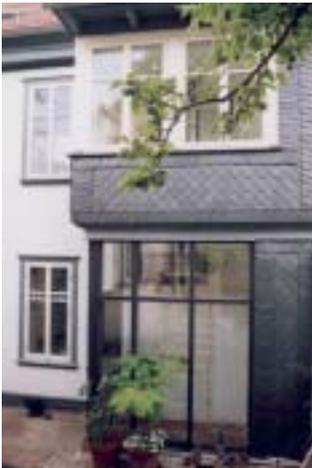
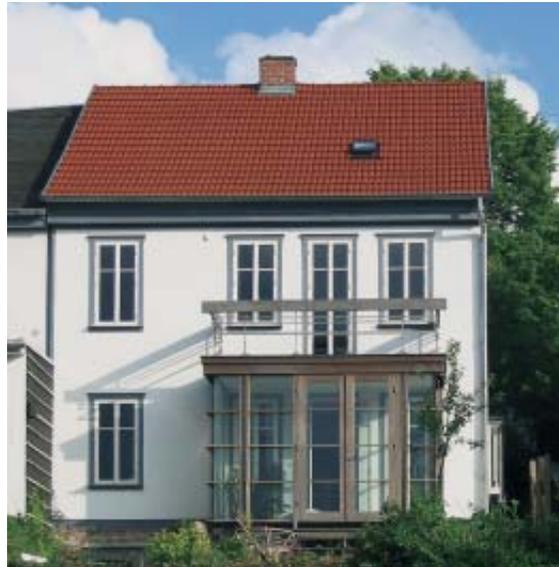
Zustand nach der Sanierung: bergseitig mit filigraner Verglasung (links) und talseitig (rechts)

Das ehemalige Zweifamilienhaus wurde im Rahmen der Sanierung zu einem Einfamilienhaus umgebaut. Ein eindrucksvolles Sanierungsergebnis steht für die Feinfühligkeit des Architekten und Bauherren in einer Person im Umgang mit einem für Friedrichroda typischen Fachwerkhaus. Besonders zu benennen sind die zeitgemäßen Ergänzungen der historischen Bausubstanz in Form der tal- und der bergseitigen Verglasungen. Dabei wird das in Friedrichroda oft wiederkehrende Wintergartenmotiv neu interpretiert: in Form einer filigran gegliederten, vorgesetzten Holzständerkonstruktion aus

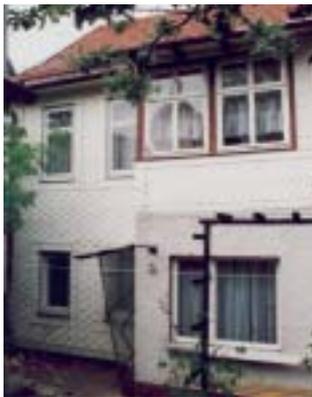
Zustand bergseitig vor der Sanierung

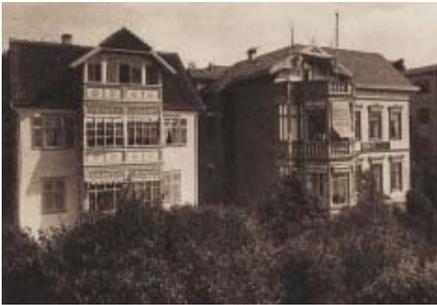
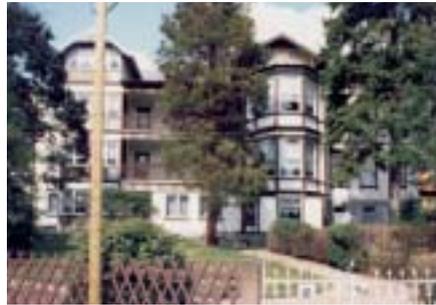
Ehemalige Villa war bekannt als Ferienhaus „Paul Schäfer“: Reduzierung des Gebäudes auf erhaltungswürdige Kernsubstanz durch Abbruch von desolaten Gebäudeabschnitten, Sanierung der ver-

bliebenen Kubatur und deren prägender Gestaltungselemente, Ergänzung durch moderne Balkone, Umnutzung des Souterrain

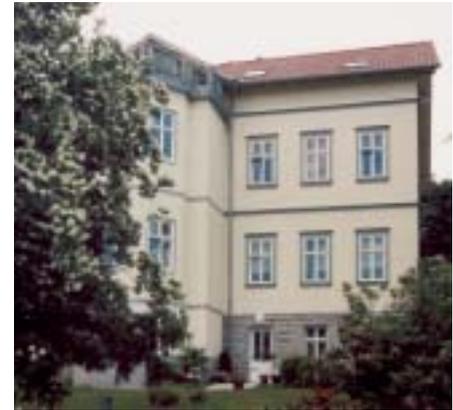
Wilhelmstraße 11

*Historische Aufnahme der Wilhelmstraße (links), Zustand vor der Sanierung (Mitte) und danach (rechts)*

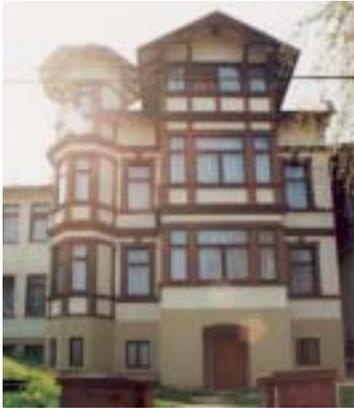
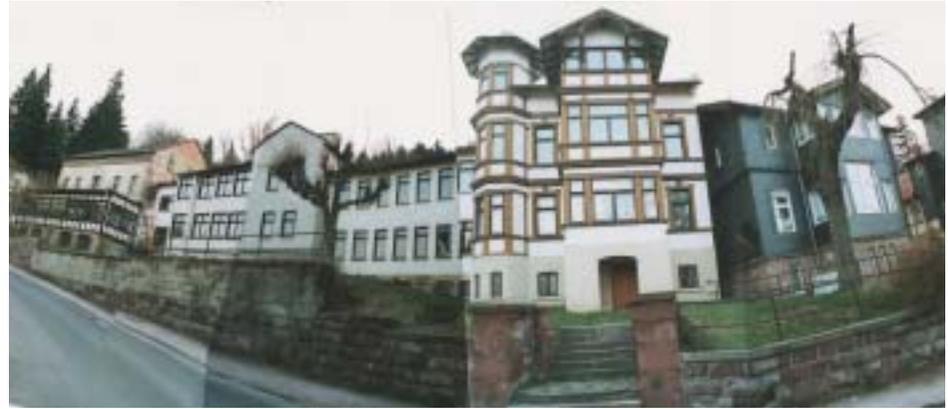
Herzogsweg 17–23

Nach Leerstand und zum Teil schwersten Schäden wurden alle vier Häuser gemeinsam saniert, zu einer überzeugenden Verbindung zwischen historischer Bausubstanz mit neuen Gestaltungselementen geführt. Hierzu zählen die talseitigen Balkone, die Eingangsbereiche und die Verglasung des Drempelgeschosses bei Nr. 21.

Die Häuser am Herzogsweg vor der Sanierung

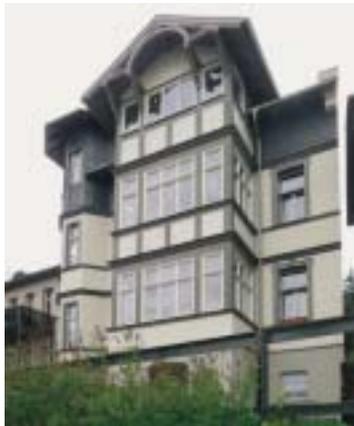
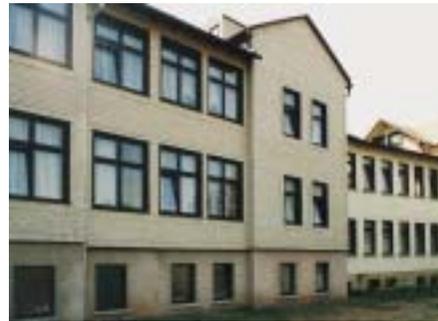
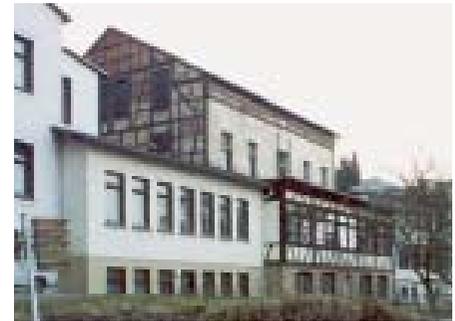
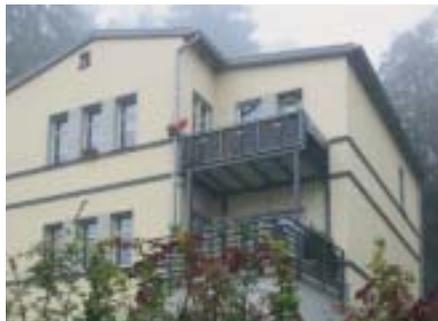
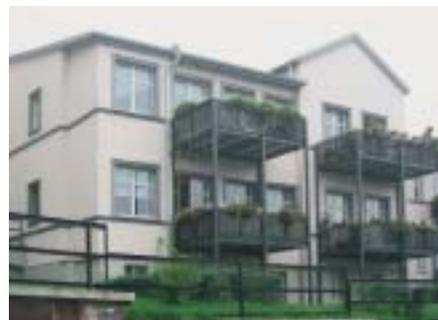
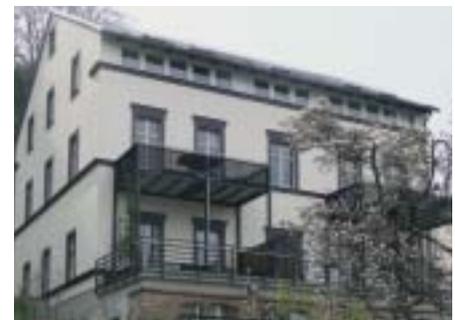
Nr. 17 vor (o.) und nach (u.) der Sanierung

Nr. 19 vor (o.) und nach (u.) der Sanierung

Nr. 21 vor (o.) und nach (u.) der Sanierung

Nr. 23 nach der Sanierung

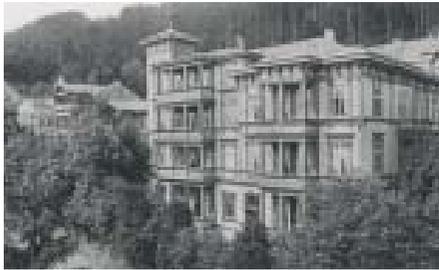
Herzogsweg 13 – Villa Dora

Villa Dora, auch zeitweise als Pension Iris geführt, war ein großvolumiger, nahezu leerstehender Gebäudekomplex mit desolaten Seitenflügeln, die im Rahmen der Sanierung abgebrochen werden mussten. Datierbare Veränderungen, Ergänzungen der Kubatur (Balkone, Treppenhäuser, Durchfahrt in den Hof) wurden vorgenommen.

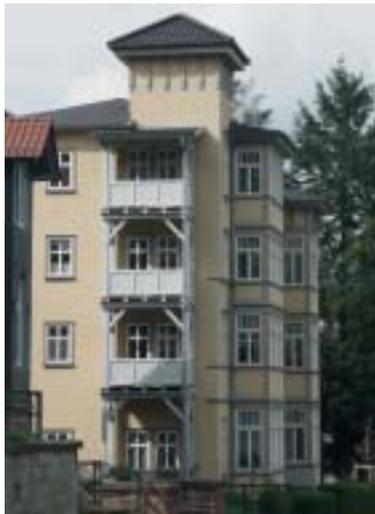
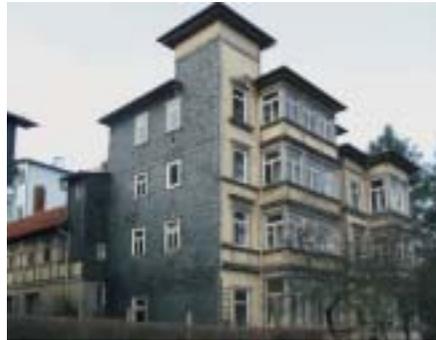
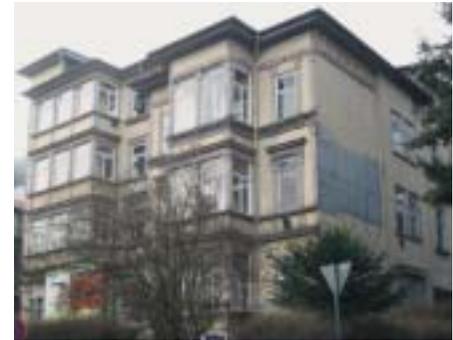
*Historische Aufnahme (links), Zustand vor der Sanierung (Mitte und rechts)*

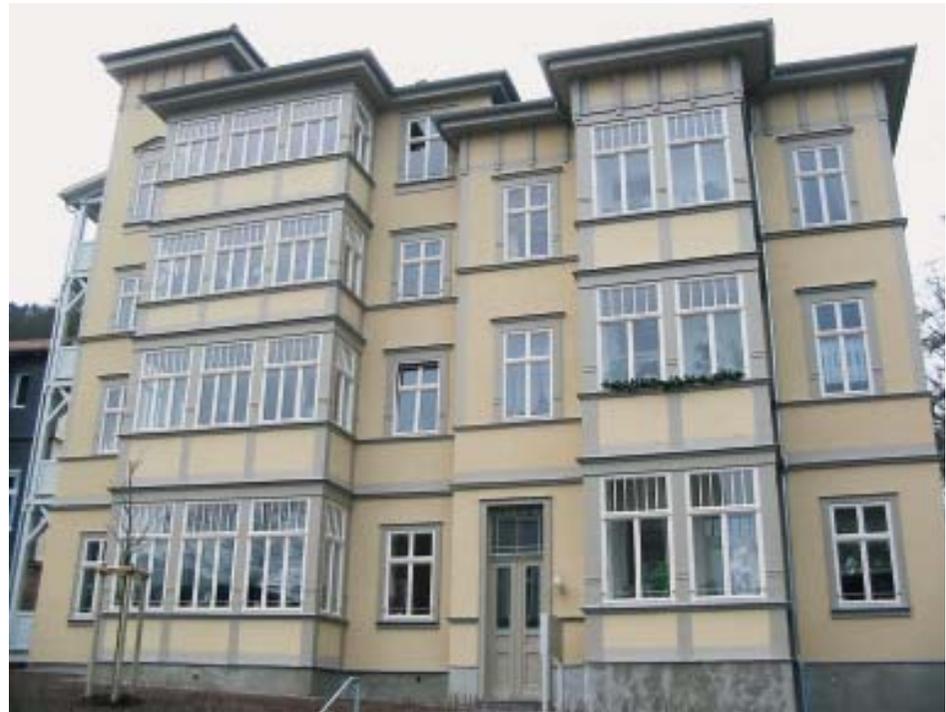
*Nach der Sanierung: ergänzte Balkonanlage (links) und Straßenansicht Herzogsweg (rechts)*

Die prägenden Gestaltungselemente wurden wiederhergestellt: die gegliederten Fenster und Türen, die Bekleidungen, die Gesimse und sonstige Zierelemente aus Holz.

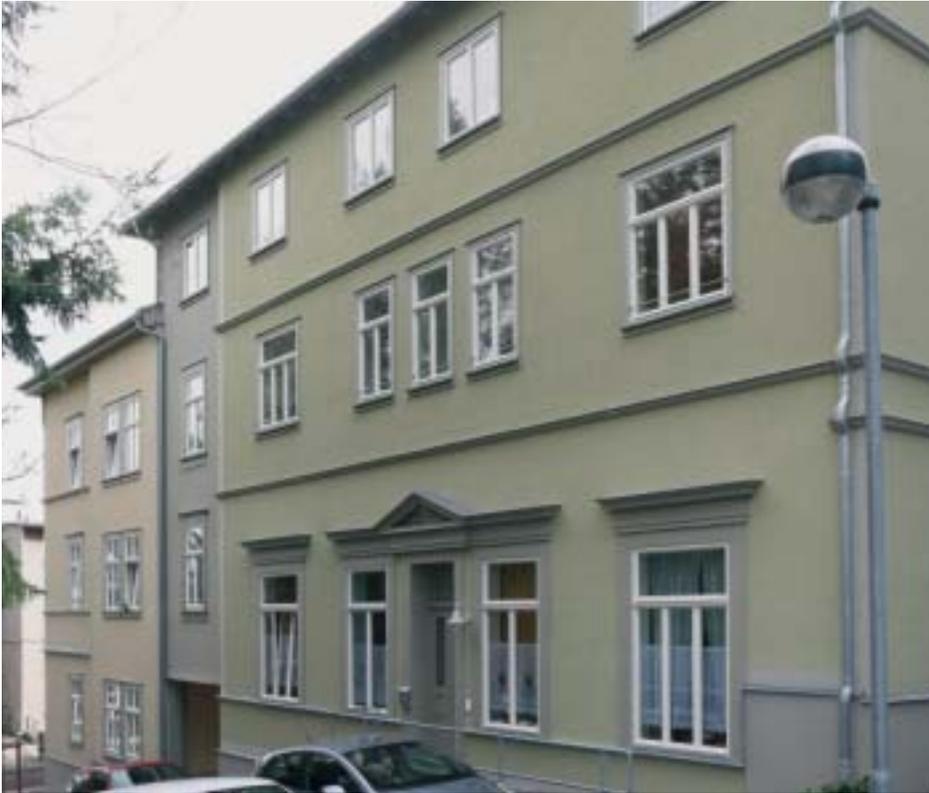
*Nach der Sanierung: Ansicht Harksweg*

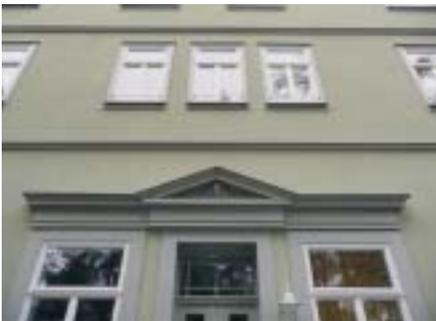
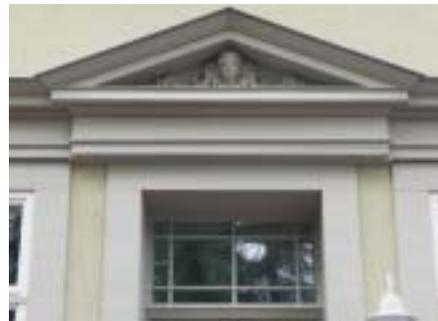
*Fassadendetails Ansicht Harksweg (links und rechts)*

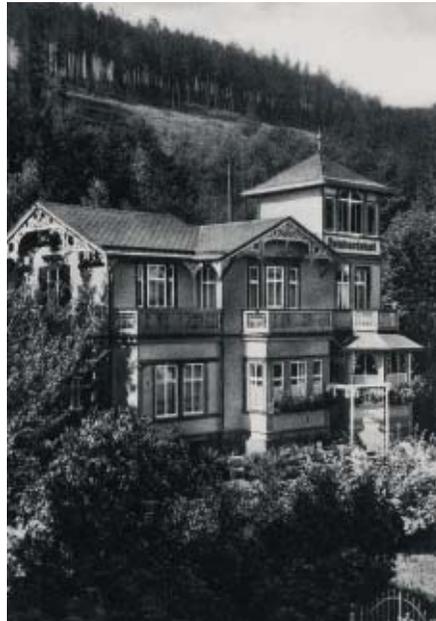
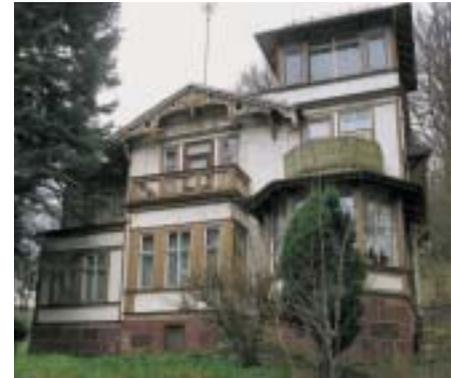
Büchig 5 – Haus Reinhardslust

Haus Reinhardslust, eine Villa in parkähnlichem Grundstück mit einer Vielzahl originaler Gliederungselemente wird zur Zeit aufwändig bestandsgerecht saniert.

*Historische Aufnahme (links)  
Zustand vor der Sanierung (rechts)*

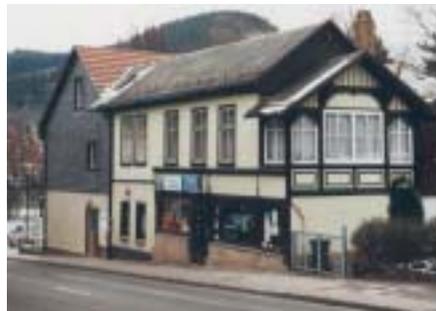
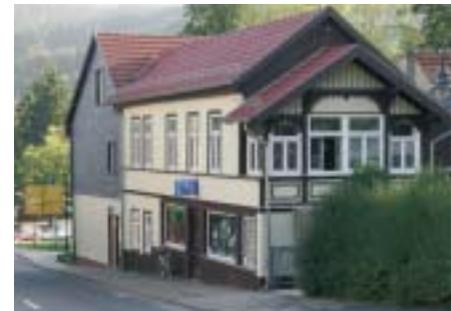
Reinhardsbrunner Straße 5

Das Wohn- und Geschäftshaus erhielt neue, maßstäblich gegliederte Holzfenster, der Sockel und die Fassade mit ihren Gliederungselementen wurden saniert, das Dach mit roten Tonziegeln eingedeckt.

*Zustand vor (links)  
und nach der Sanierung (rechts)*

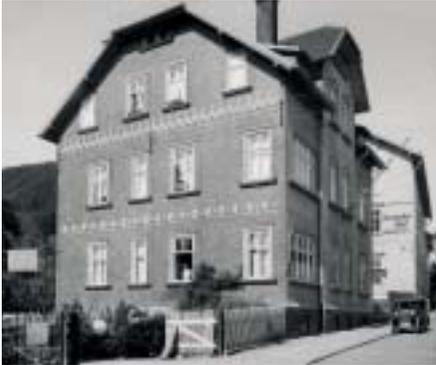
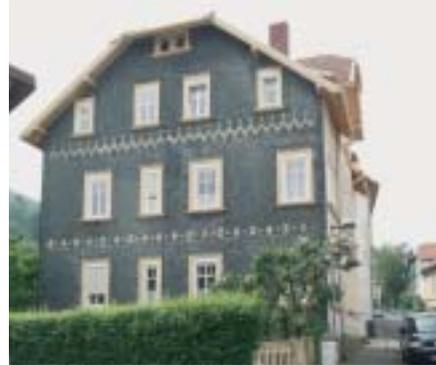
Die Burgstraße 1 ist ein Einzeldenkmal. Sanierungsarbeiten betreffen aktuell die Tischlerarbeiten an der Fassade.

*Historische Aufnahme (links)  
Zustand vor der Sanierung (rechts)*

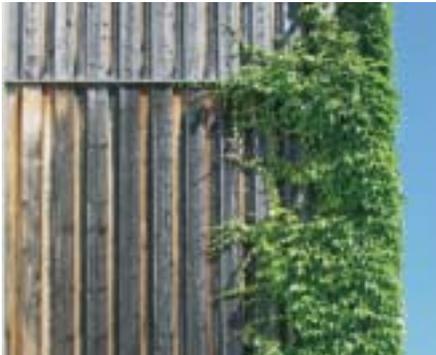
Vertikale Holzverschalung

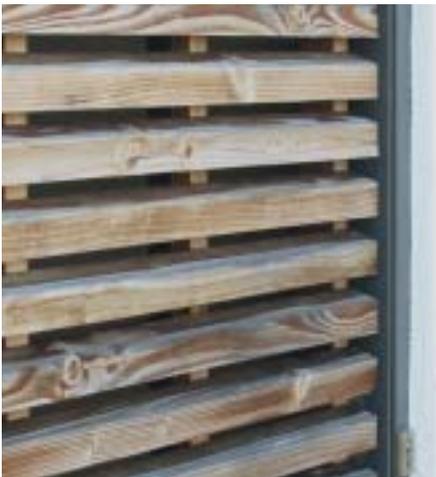
Moderne Interpretation der Holzverschalung im Stahlrahmen (als Tür eines Nebengebäudes)

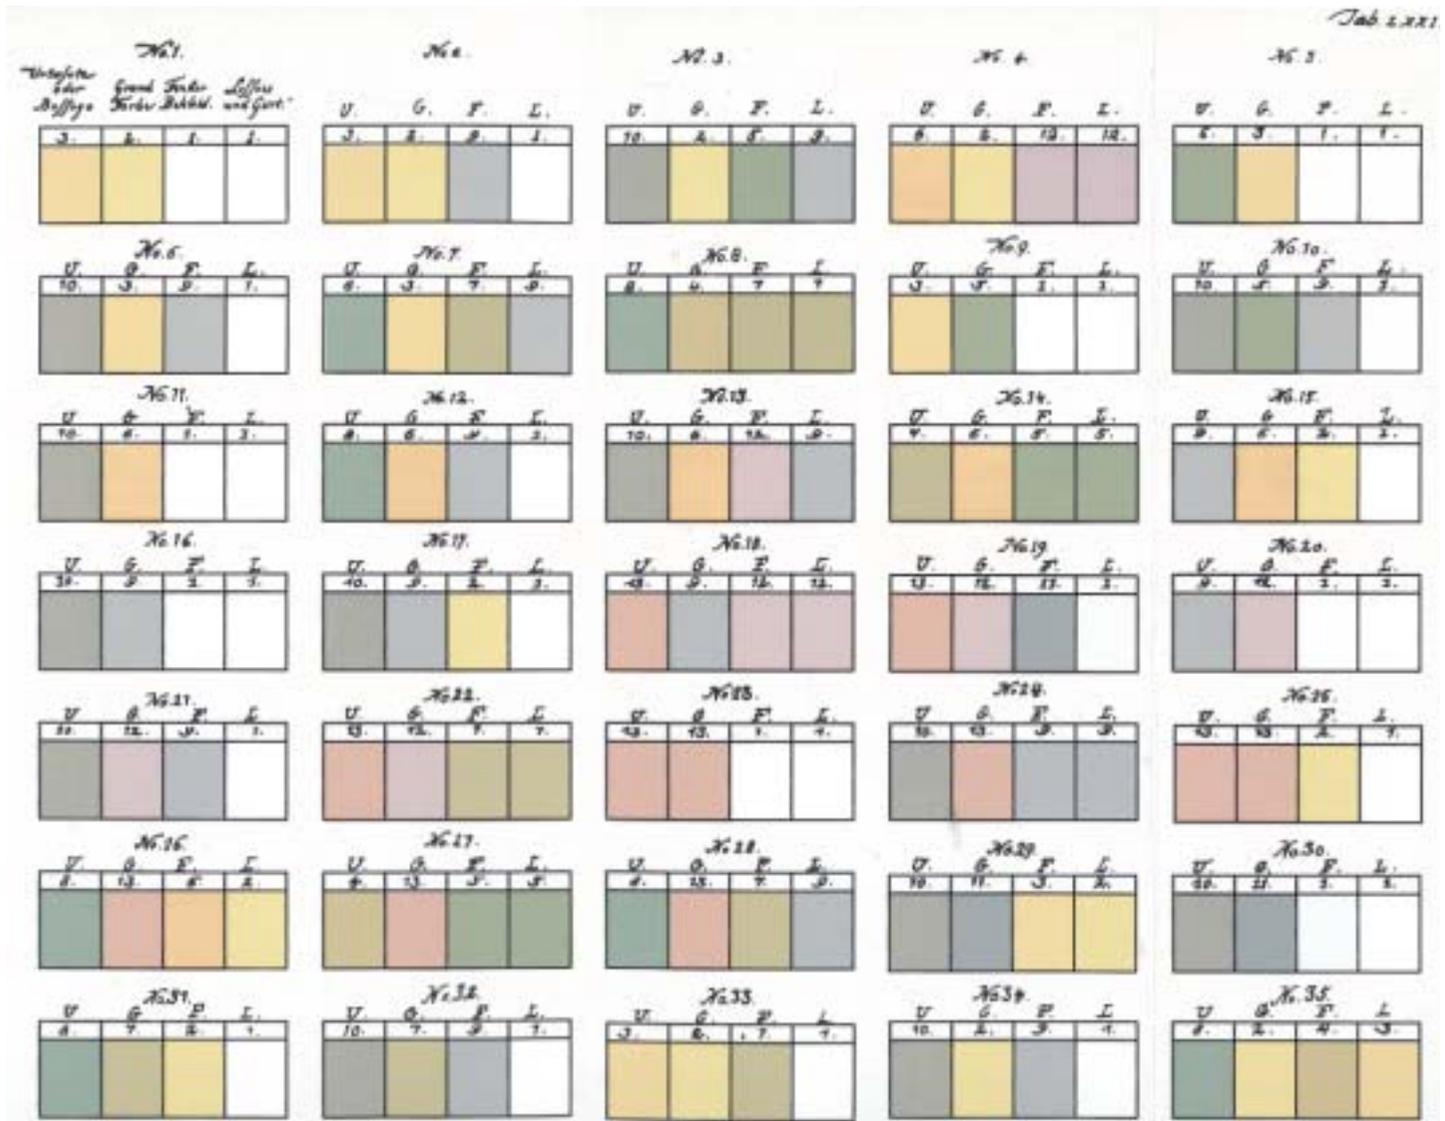
Ausschnitt aus dem Farbfächer Keim historisch für angenehme Farbwerte, die typisch an Gründerzeitbauten in Friedrichroda sind. Die Anwendung im Einzelnen bedarf der vorherigen Beratung und Genehmigung.

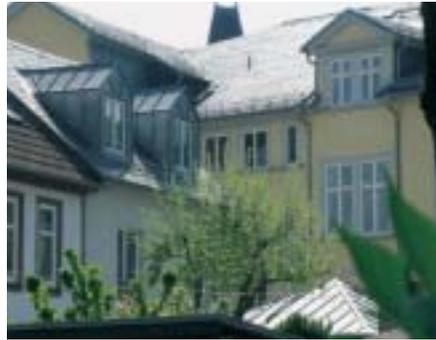
Nebengebäude am Rathaus mit Stehfalzzinkdeckung auf Zeltdach, dazu Gaupen mit gleicher Eindeckung

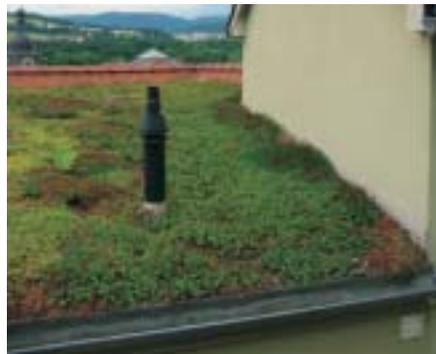
Dachbegrünung

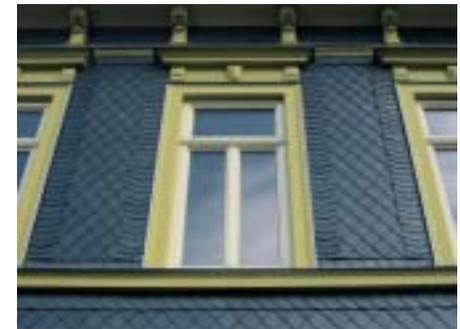
Flach geneigtes, auskragendes Dach mit angedeuteten verzierten Sparrenköpfen

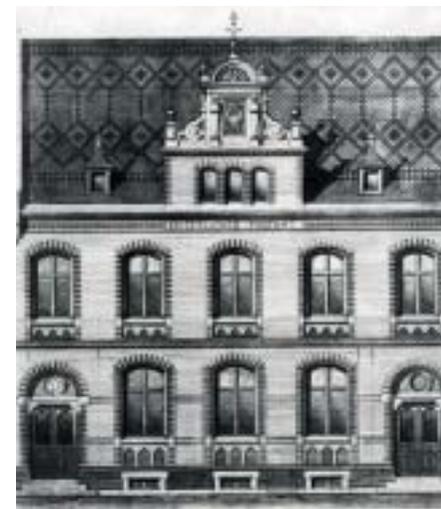
Die Dachaufbauten bilden einen integrierten Bestandteil der Fassade, siehe Hauptstraße 45 (ehem. Postamt, jetzt Bibliothek)

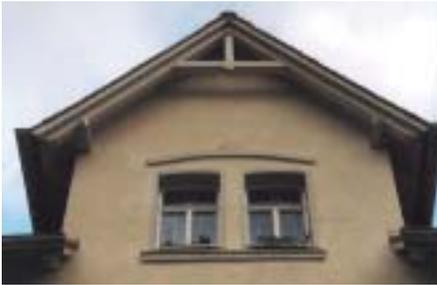
*Wohlproportioniertes Zwerchhaus mit sogenanntem Freigespärre, Ortgang mit Zahnleiste als schmaler und feingliederiger Dachabschluss, Ortgangziegel sind verzichtbar*

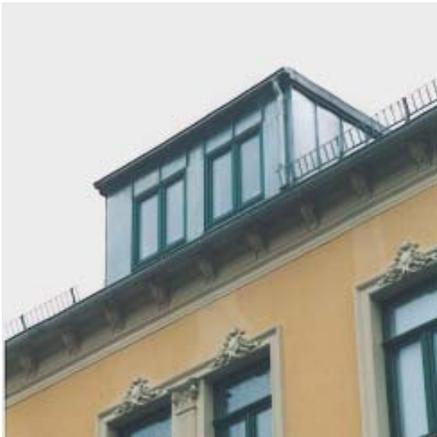
*Neue Gaube mit flachgeneigtem Dach und Blechverkleidung nimmt die Achsialität der Fenster auf, Traufdachkasten blieb erhalten*

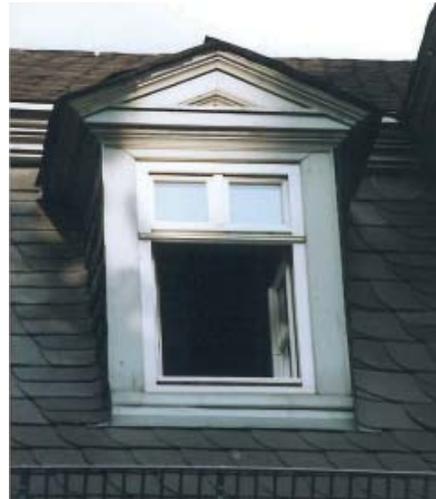
*Satteldachgaube mit Giebeldreieck*

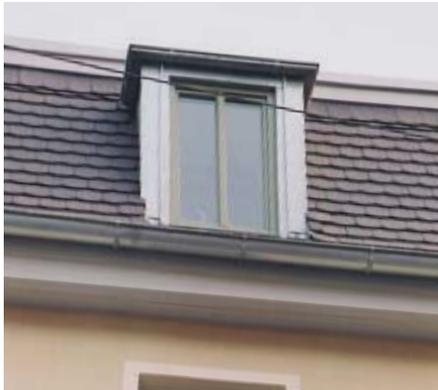
*Neue Gaupe mit Blechverkleidung*

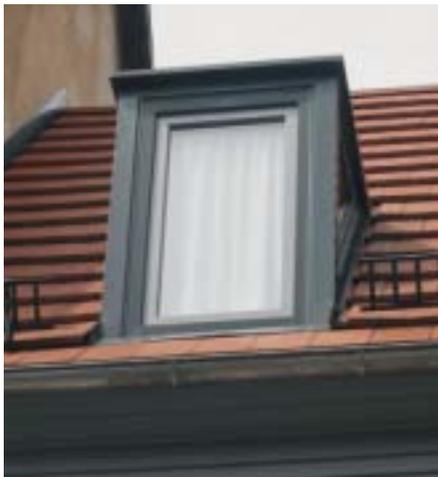
*Anspruchsvoller ist noch die Gestaltung mit verglasten Seitenflächen, hier in zeitgemäßer, schlichter Ausführung*

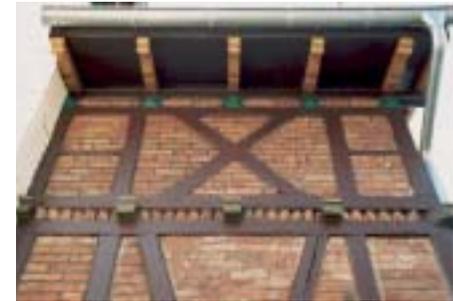
*Traditionelles Nebengebäude Friedrichrodas mit verzierten Balkenköpfen*

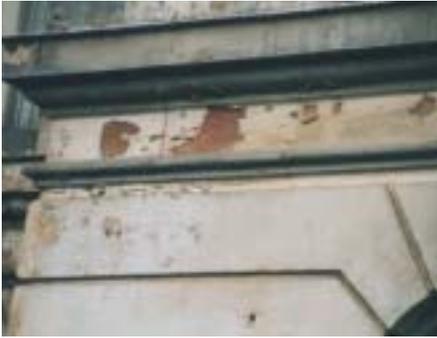
*Fachliche Probleme durch die Wahl der falschen Anstriche*

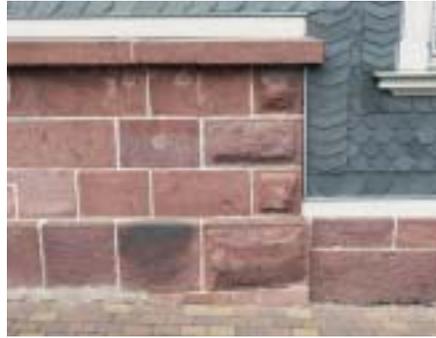
*Wertvoller gegliederter Natursteinsockel*

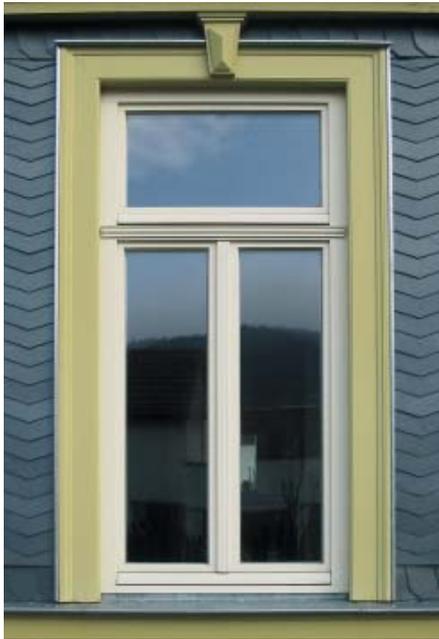
*Häufigstes Fensterformat: stehendes Rechteck mit sogenannter T-Teilung und profiliertem Kämpfer und Stulp (Bachstraße 16a), zum Konzept der Fassade gehört die Farbgestaltung der Fenster*
