# 17 Jahre Stadtsanierung Friedrichroda 1991–2008

Stadt Friedrichroda

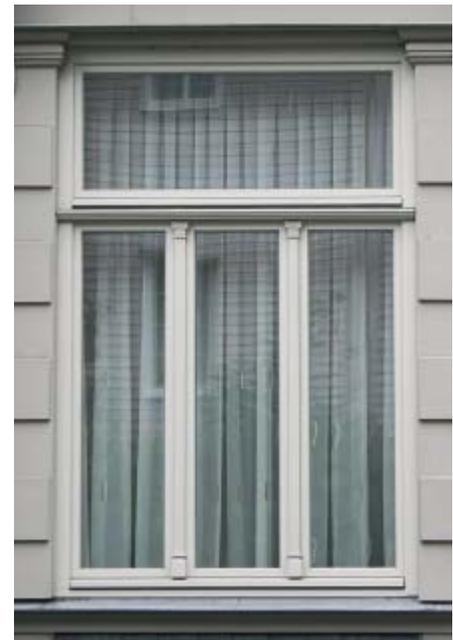
*Fenster mit dreiteiliger Grundgliederung und Oberlicht*

Anliegen aller Sanierungen und Forderung bei Denkmalobjekten ist es, diese Grundformen der Fenster und die ursprüngliche Gliederung und Flügligkeit wiederherzustellen. Dies ist auch aus rein praktischen Erwägungen zu empfehlen, weil die Öffnung eines einflügeligen Fensters viel mehr Platz erfordert, als nur die Öffnung eines halb so breiten Fensterflügels.

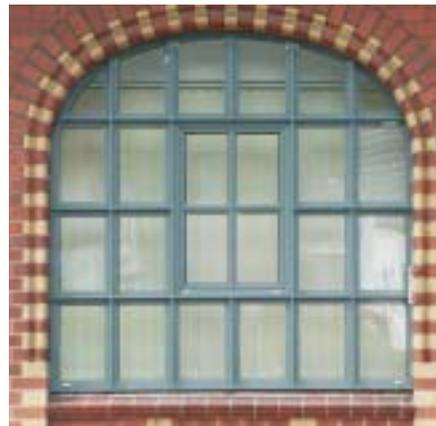
Fachgerecht sanierte Fenster des städtischen Wasserwerks

Die profilierten Kämpfer können jedoch auf 145 mm in der Breite reduziert werden, die profilierten Stulpsprossen auf 105 mm. Damit ist die Grundform der Feingliedrigkeit der Fenster auch mit Isolierverglasung zu gewährleisten. Es gibt in Friedrichroda und Umgebung einige Tischlerfirmen, die Fenster mit schlanken Profilen herstellen.

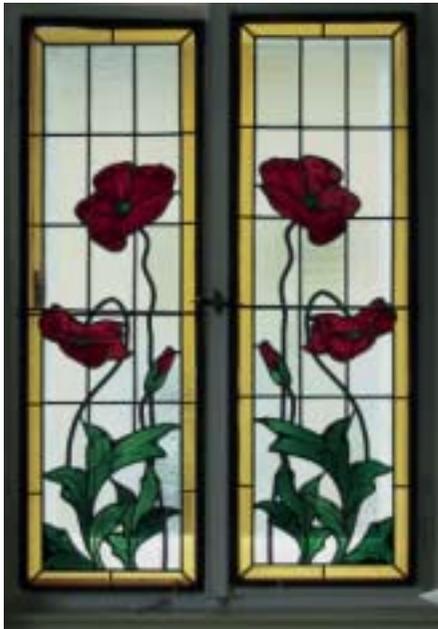
*Eindrucksvolle Bleiverglasung*

Wenn die Scheiben schon eine Wölbung haben, ist das Zurückdrücken in die ebene Fläche nicht möglich. Es besteht Handlungsbedarf durch den Fachmann, der objektkonkret aus verschiedenen konstruktiven Möglichkeiten berät:

- die Erhaltung als Einfachfenster mit Einbau von filigranen sg. Windeisen zur Stabilisierung und der Erneuerung der Kittfalze
- die Herstellung von Verbundfenstern mit dem Flügelrahmen mit Bleiverglasung und einer Isolierglasscheibe innen und

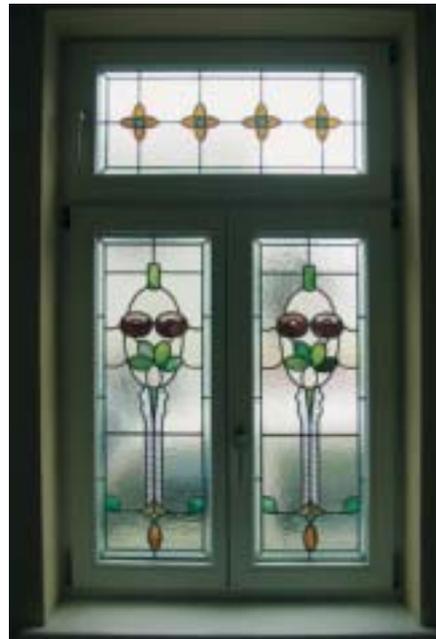
*Bleiverglasung Schillerstraße 2*

- die Herstellung von Isolierglasfenstern mit den farbigen Gläsern zwischen der Isolierverglasung.

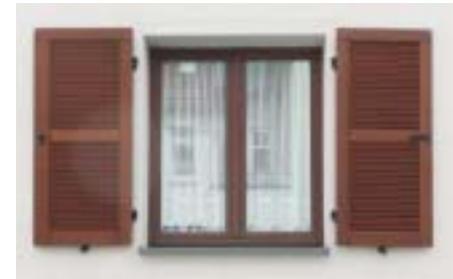
*Holzfenster mit Holzfensterläden*

Sind Fensterläden an der Fassade vorhanden oder nachweisbar, sind diese bei der Sanierung zu bewahren oder wiederherzustellen. Die entsprechende Fassade wurde mit den Fensterläden gestaltet, ihr Fehlen wird beim Betrachten der Fassade offensichtlich. Die Fensterläden füllen die geschlossenen Wandabschnitte. Fensterläden sind auch in der modernen Architek-

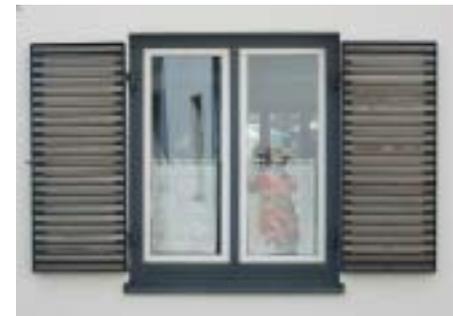
*Holzfenster in Massivbau mit modernen Holzfensterläden in Stahlrahmen, Fensterflügel und Blendrahmen mit Stulpdeckleiste haben unterschiedliche Farben, damit filigrane Wirkung*

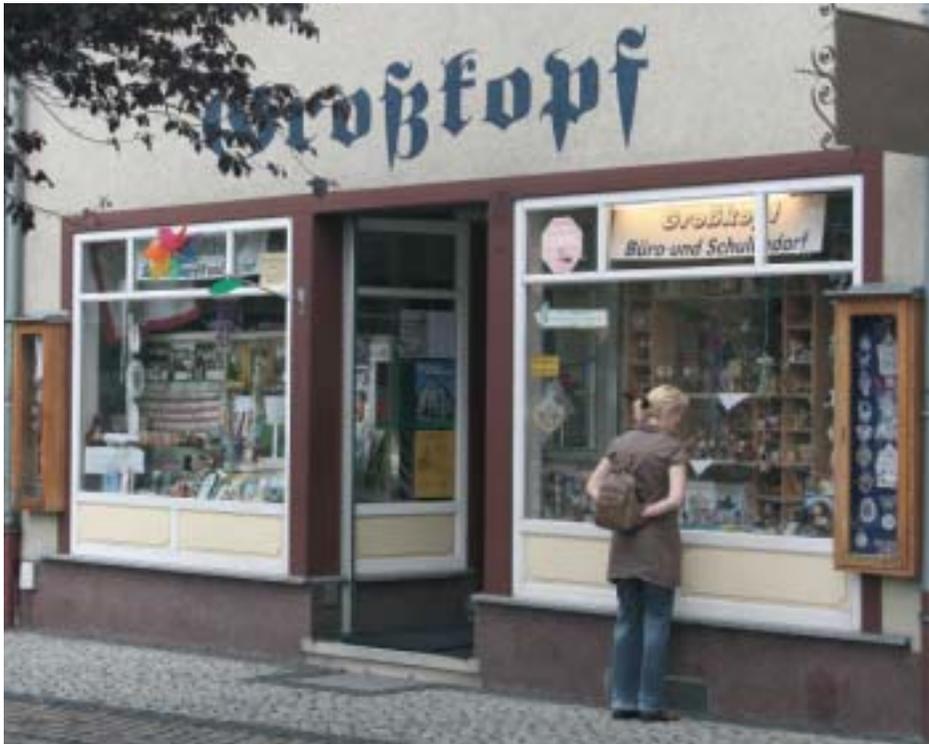
Gut gegliederte Ladenfront (Marktstraße 31)

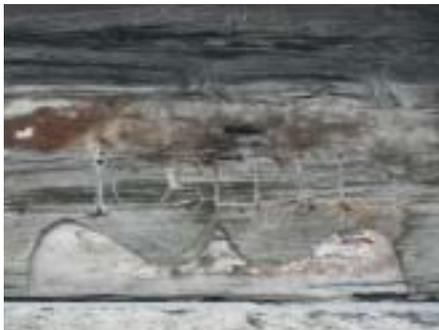
400 Jahre alte Holzbalken an der Wetterseite

für Fenster, Türen, Tore und auch für Gliederungselemente wie Bekleidungen und Gesimse in holzreichen Regionen. Die Oberflächenbehandlung und der konstruktive Holzschutz (Dachüberstand, Verblechungen etc.) entscheiden über die Dauerhaftigkeit, oft über Jahrhunderte(!) an einem Gebäude.

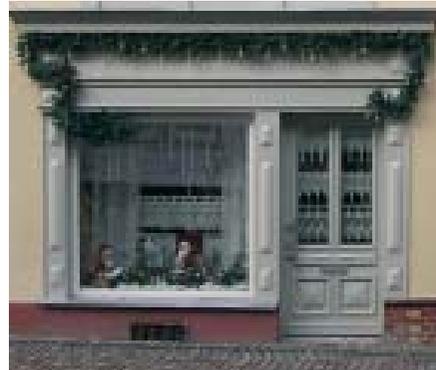
Neue Ladentür, gegliedert nach historischem Vorbild, Hauptstraße 13

Bei den zweiflügeligen Türen findet sich häufig ein breiterer Flügel, der zur täglichen Benutzung geöffnet wird und ein schmalerer Flügel, der nur beim Transport von breiteren Gegenständen durch die Tür geöffnet wird. Um dennoch die Symmetrie als meist verwendetes Gestaltungsprinzip zu wahren, wurde der Öff-

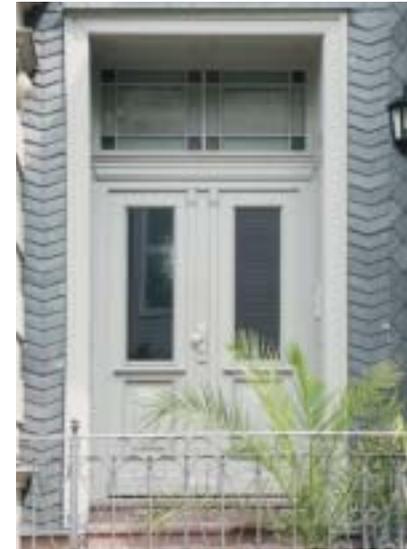
Gründerzeittür mit breitem und schmalem Öffnungsflügel bei symmetrischer Gestaltung, Oberlicht mit Buntglas

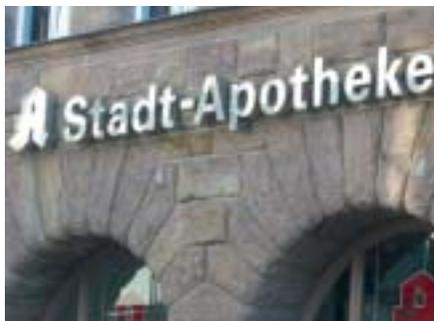
*Beispiel Metallbuchstaben auf Abstand vor der Fassade*

Beschriftungen sind wie folgt möglich: gemalt als Schriftband oder in Einzelbuchstaben direkt auf die Hauswand oder auf Schriftträger (Schilder aus Holz oder Metall), als Einzelbuchstaben aus Metall direkt auf der Hauswand oder als hinterleuchtete Einzelbuchstaben aus Metall mit max 5 cm Abstand von der Hauswand.

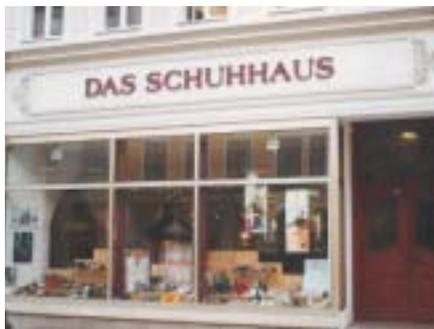
*Beispiel Schrift auf der Holzbekleidung des Ladens*

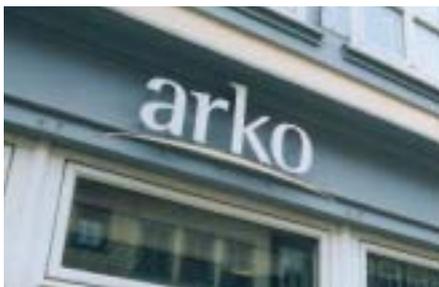
Beispiel Einzelbuchstaben auf Abstand auf der Holzbekleidung

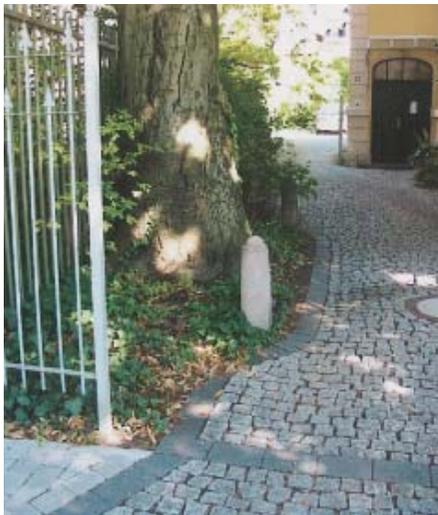
*im unmittelbaren Wurzelbereich lässt das Pflaster Raum und Poller schützen den Stamm*

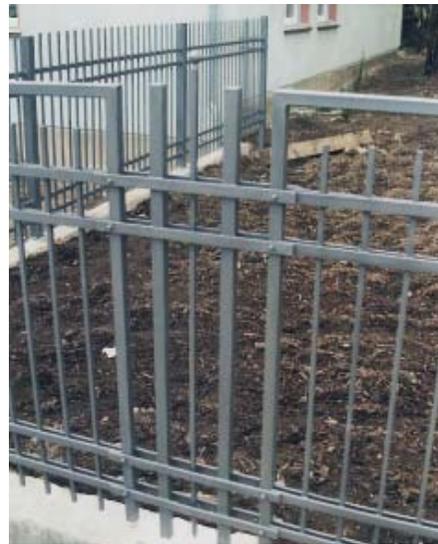
*Moderner Metallzaun nach historischem Prinzip*

Einfriedungen aus senkrecht stehenden Metallstäben sind eine weitverbreitete und gebietstypische Art der Grundstückseinfriedung. Diese historischen Einfriedungen sind zu erhalten und zu sanieren.

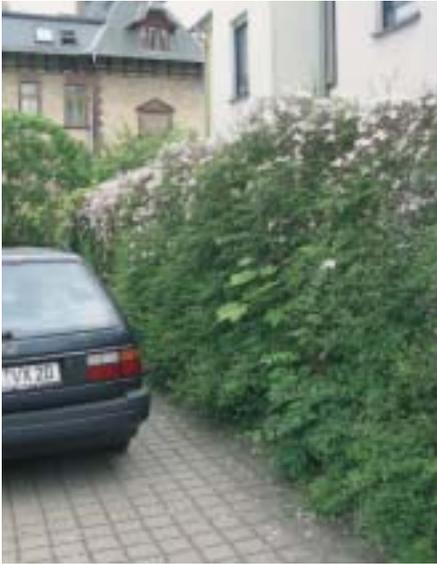
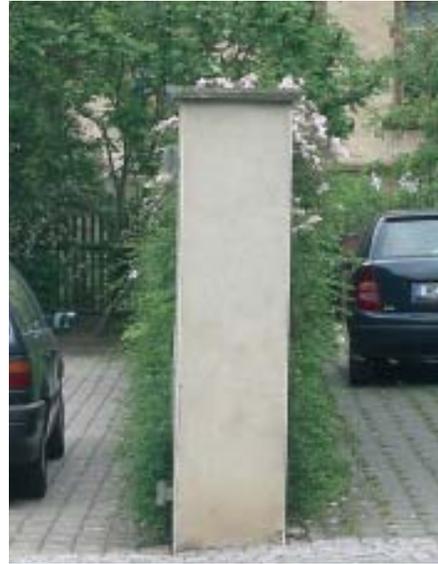
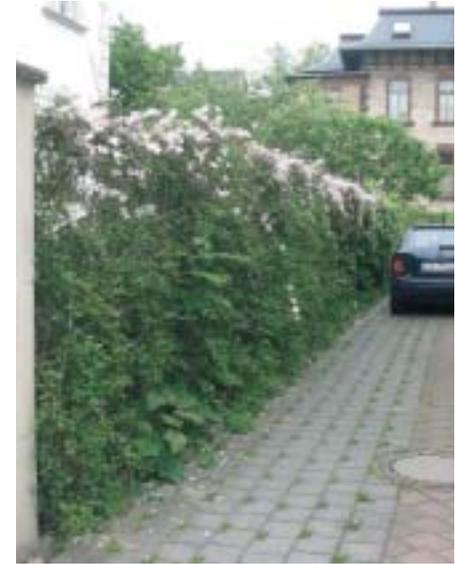
*Zaun zwischen zwei Grundstücken mit Stellplätzen, durch geschickte Pflanzenauswahl eine Bereicherung*

Vielfach ist ein einfacher Lattenzaun mit senkrechter Lattung als originale Grundstückseinfriedung zu finden. Diese Art ist auch bei der Sanierung willkommen. Höfe und Gärten sollen vorwiegend gärtnerisch gestaltet werden. Befestigte Flächen sind auf das für die Nutzung notwendige Mindestmaß zu beschränken.

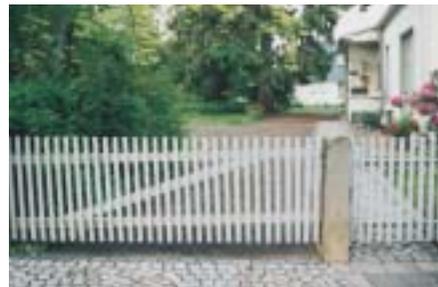
*Schlichter Holzstaketenzaun als Gartentor*

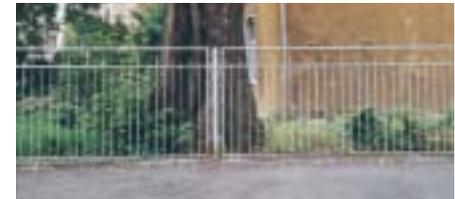
*Schlichter Metallzaun*

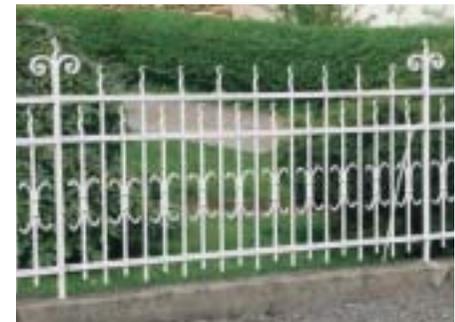
*Erhaltenswerter historischer Metallzaun*

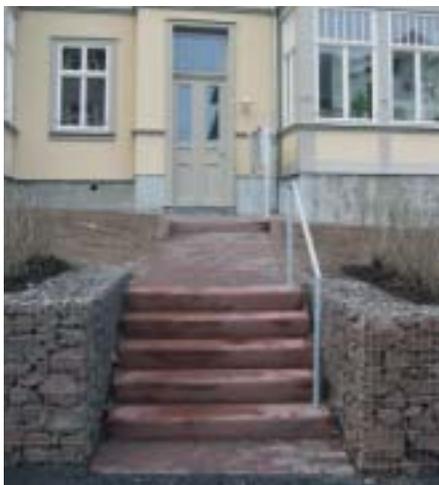
*Gabionen, gefüllt mit ortstypischem Rotliegenden als möglicher Ersatz für desolante Natursteinmauern, inzwischen begrünt noch schöner*

mauer sind Gabionen, gefüllt mit den ortstypischen Natursteinen.

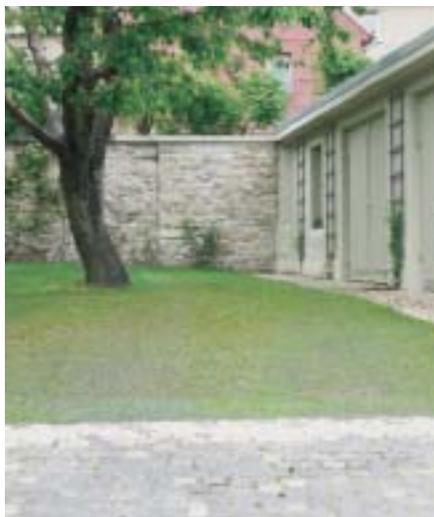
*Innenhof mit Zufahrt, dennoch Platz für Baum, Rasen (Rasengitter) und Natursteinpflaster*

Bei der erforderlichen Befestigung von Hofeinfahrten, Stellplätzen und Innenhöfen ist Natursteinpflaster oder ein in Farbe und Format dem Naturstein ähnliches Kunststeinpflaster zu verwenden. Weiterhin stehen als bewährte Flächenbefestigungen Rasenpflaster mit grasbewachsenen Fugen, Schotterrasen oder sandgeschlämmte Schotterdecken zur Verfügung. Ziel ist dabei die Reduzierung der Flächenversiegelung und eine möglichst geringe Beeinträchtigung der Garten und Hofflächen. Mauern aus Naturstein sind besonders wertvoll. Wenn kein Natursteinmaterial vorhanden ist, sind auch verputzte Mauerstücke oder Zaunpfeiler möglich. Eine zeitgemäße Version der Naturstein-

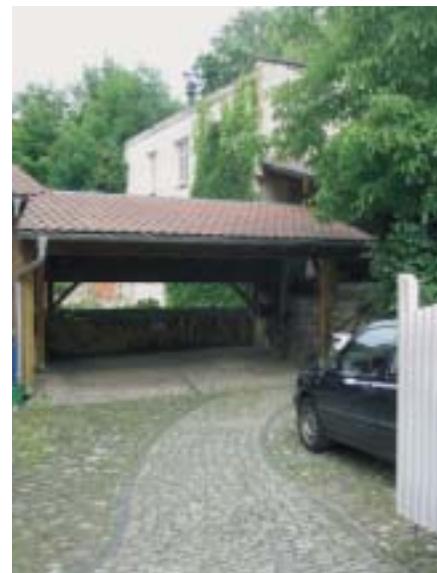
*Der Carport fügt sich perfekt ein*

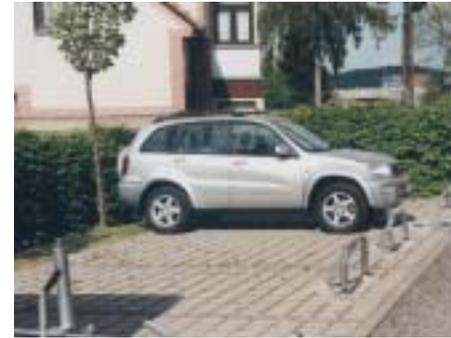
Einfassung der Stellplätze mit Hainbuche als Schnitthecke, (auch im Winter belaubt)
