### Evangelische Kirche St. Blasius Denkmalpflegerische Sanierung

In Bauabschnitten realisiert und mit Städtebaufördermitteln, Denkmal-, Stiftungs- und Spendenmitteln unterstützt:

Planung: Planungsbüro für Steinkonservierung Scheidemann Dipl.-Restaurator Friedrichroda

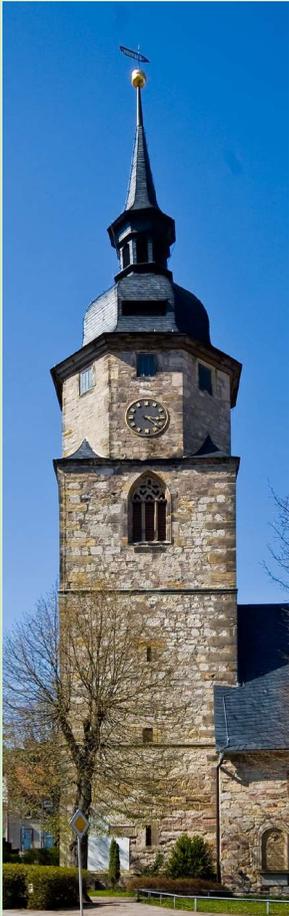
vorher

starke Bauschäden,  
fehlender Verputz

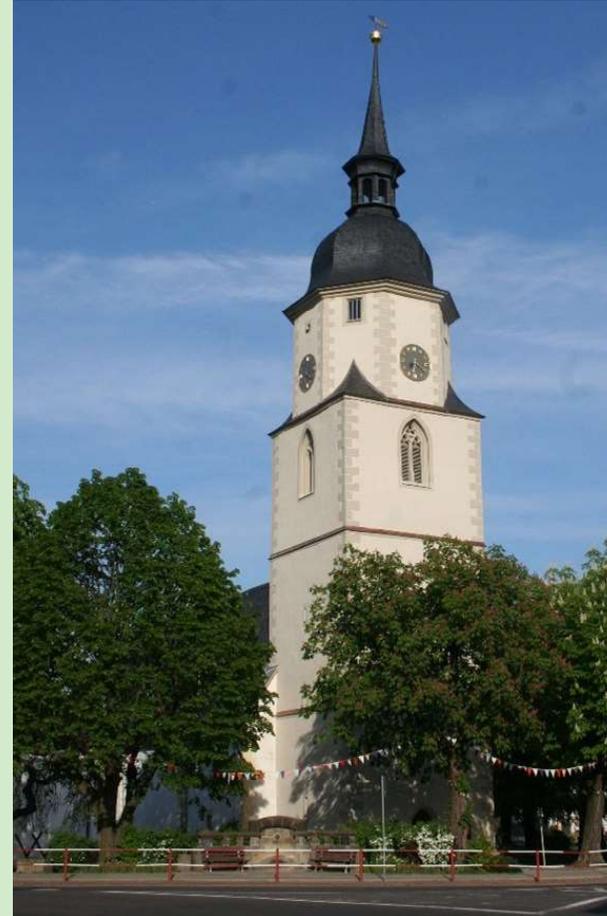
nachher

denkmalgerechter Verputz  
nach Befunden des 17.  
Jahrhunderts, Farbigkeit  
neu interpretiert

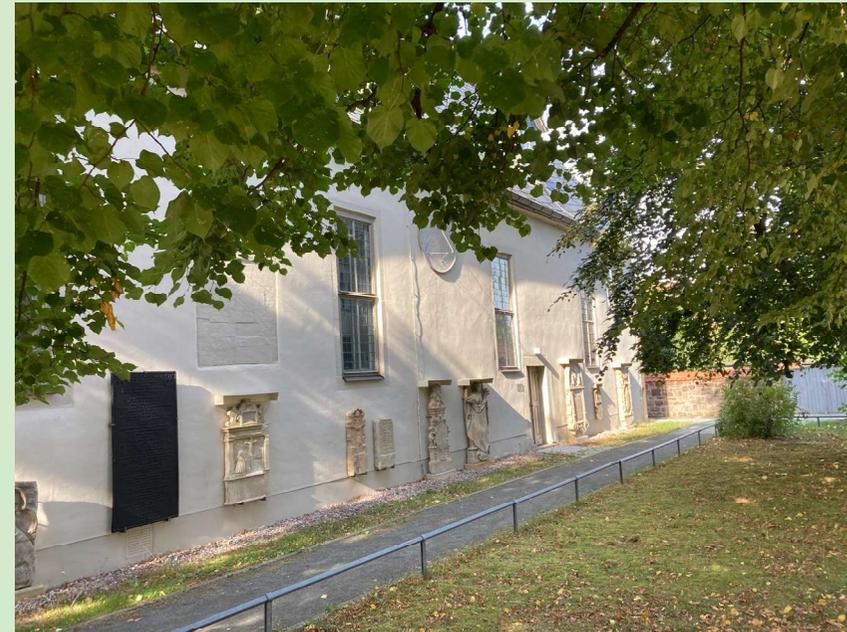
nachher

Südfassade nach Sanierung

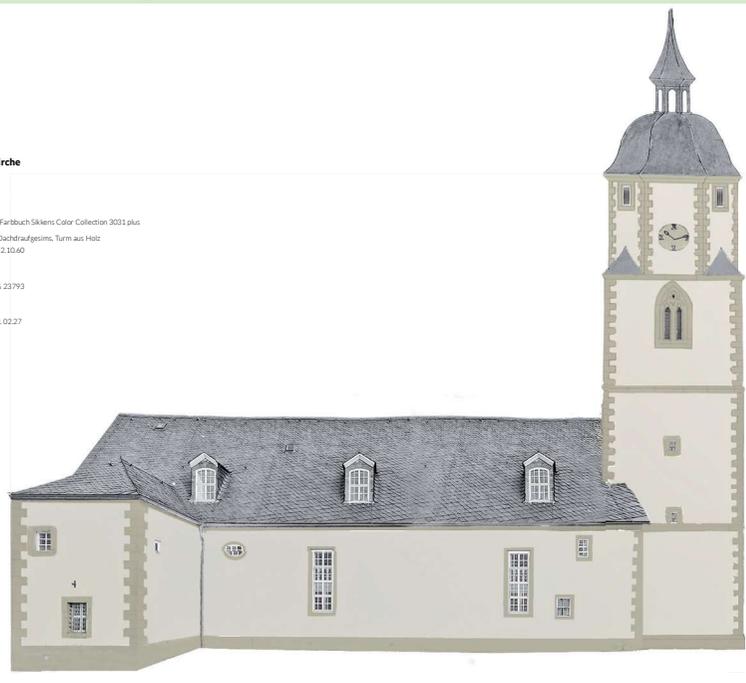
**Fabfassungsentwurf 2010**

Langhaus und Turm  
 Norfassaden  
 Fabfassungsentwurf 2010  
 nach Befund 17. Jhd.  
 Farbigkeit neu interpretiert, Grundlage Farbbuch Siklens Color Collection 3031 plus  
 Architekturgliederung aus Naturstein, Dachaufgüsse, Turm aus Holz  
 Siklens | Color Collection 3031 plus | F2.10.60

auf Mauerwerk verputzt  
 Rapaxil | Farbtonbe 50% 1600033 6.50% 23793

Zifferblätter  
 Siklens Color Collection 3031 plus | FN.02.27

Zeiger und Ziffern in Blattvergoldung

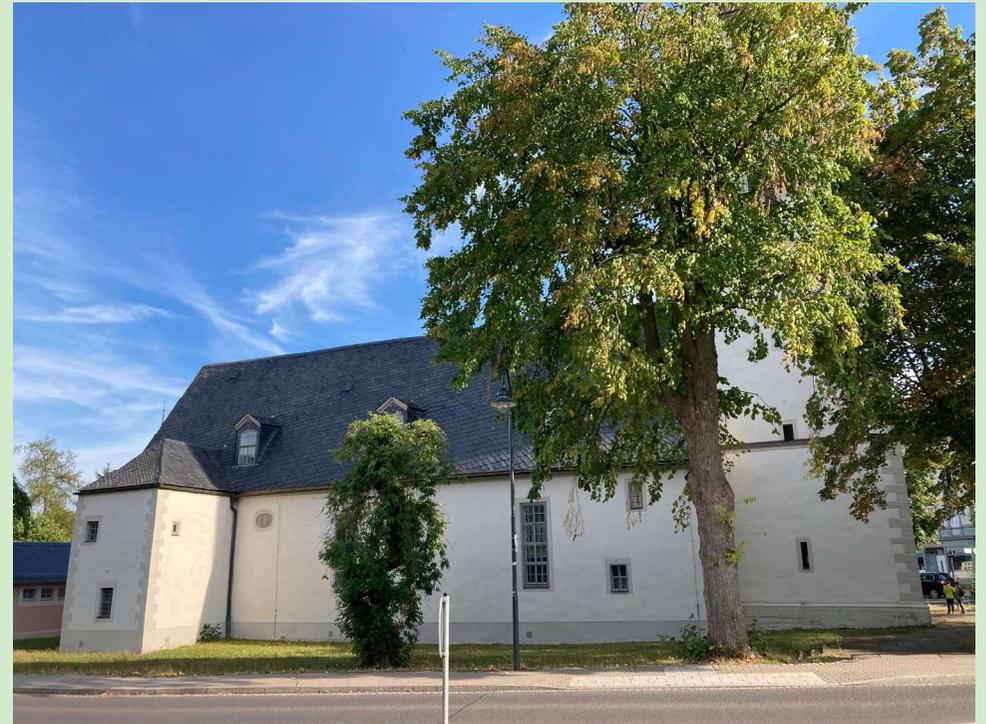
Norfassaden saniert
